Επικαιροποίηση των διαδικασιών παρακολούθησης και λειτουργίας των φραγμάτων Μόρνου, Ευήνου, Μαραθώνα

Βασίλειος Σούλης, Δρ. Πολιτικός Μηχανικός
Διεύθυνση Υδροληψίας
ΕΥΔΑΠ Α.Ε.

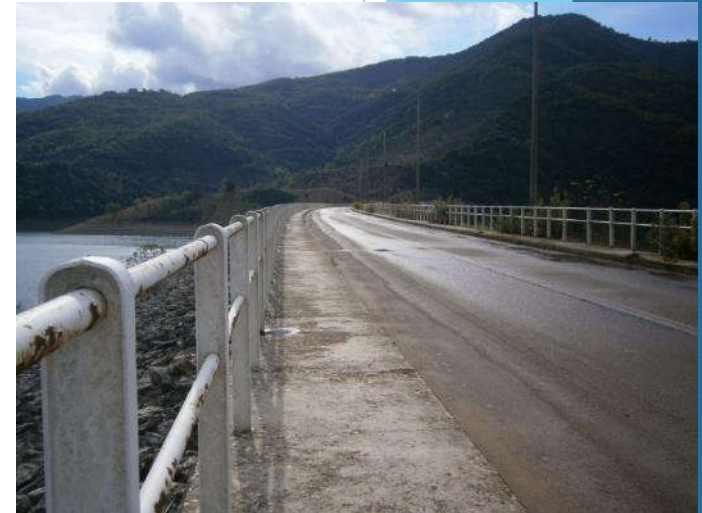
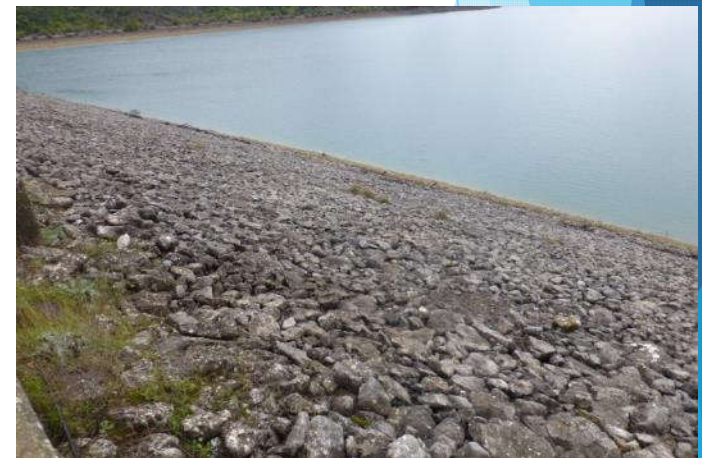
- ▶ Το σώμα του φράγματος βρίσκεται σε καλή κατάσταση χωρίς ενδείξεις προβληματικών καταστάσεων.
- ▶ Η στέψη δεν παρουσιάζει ρωγμές ή καθιζήσεις.
- ▶ Η λιθορριπή προστασίας του ανάντη πρανούς είναι σε πολύ καλή κατάσταση χωρίς φαινόμενα ολισθήσεων, διαχωρισμού τεμαχίων, συγκέντρωση λεπτών κλασμάτων κλπ.
- ▶ Παρατηρήθηκε όμως ανάπτυξη βλάστησης για την οποία έγινε σύσταση να κοπεί και να ξηραθεί με περιορισμένη τοπική χρήση κατάλληλων φυτοφαρμάκων.

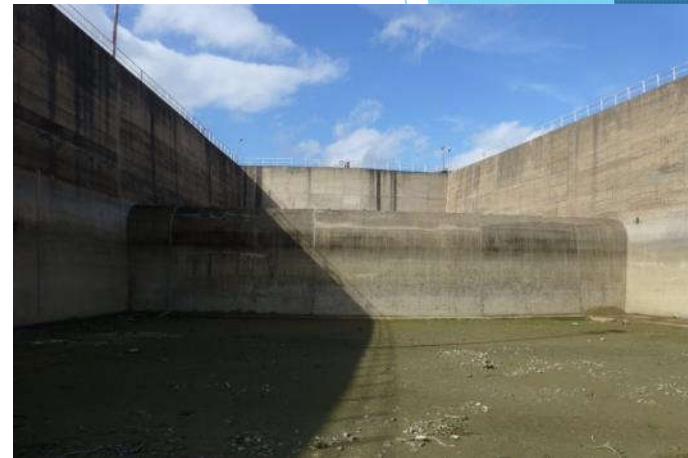
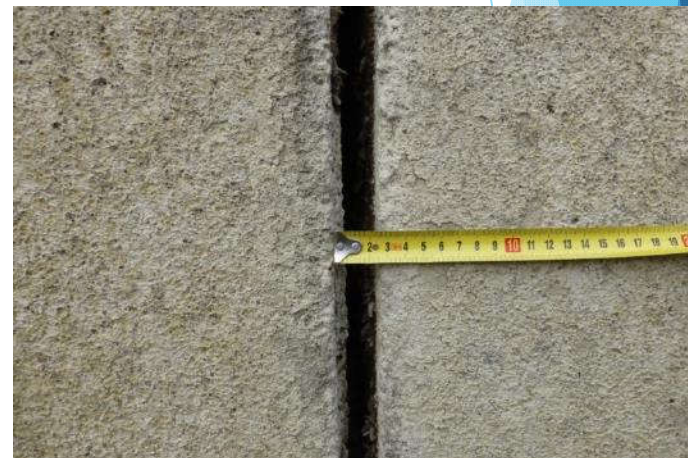
- ▶ Ο υπερχειλιστής ήταν σε καλή κατάσταση αλλά απαιτούσε λεπτομερείς εργασίες επιθεώρησης, συντήρησης και επισκευών, όπως:
- ▶ Επιθεώρηση αρμών και τοιχωμάτων στο κεκλιμένο τμήμα και εντοπισμό της προέλευσης των μεγάλων διαρροών.
- ▶ Επισκευή αρμών και στεγανοποίηση.
- ▶ Κοπή θάμνων στην είσοδό του.

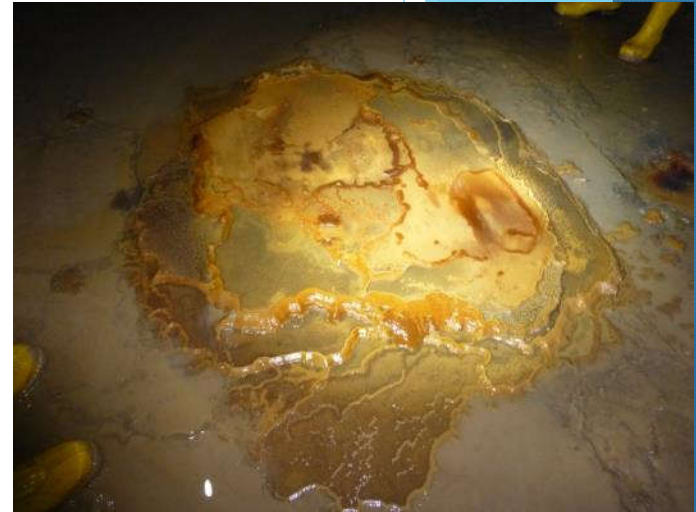
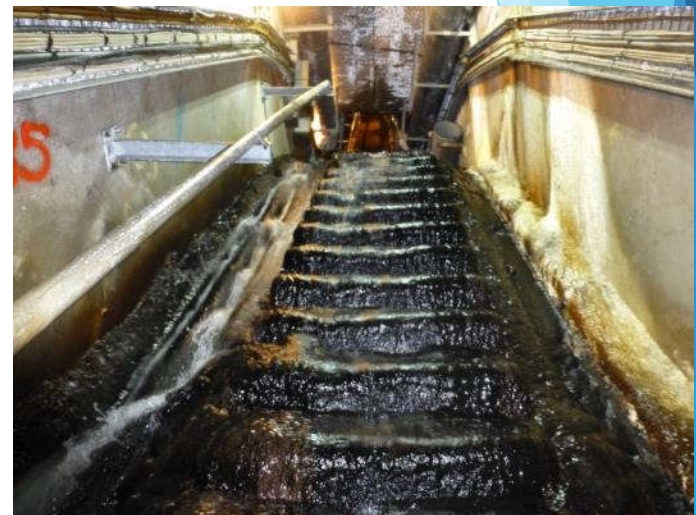
- ▶ Για την σήραγγα του εκκενωτή πυθμένα έγινε σύσταση για καθαρισμό του δαπέδου και επισκευή της επίστρωσης των τοιχωμάτων της σήραγγας.
- ▶ Ο Η/Μ εξοπλισμός του θαλάμου θυροφραγμάτων απαιτούσε συντήρηση και έγινε σύσταση και για περιοδικό έλεγχο καλής λειτουργίας.
- ▶ Οι στοές και σήραγγες του φράγματος απαιτούσαν καθαρισμό και πλήρη απομάκρυνση των ιζημάτων και των αλάτων από το δάπεδο με σκοπό την διευκόλυνση των οπτικών ελέγχων και επιθεωρήσεων και προτάθηκε να προγραμματισθεί η επισκευή και στεγανοποίηση των αρμών και των οπών από όπου εισέρχεται νερό στις στοές.

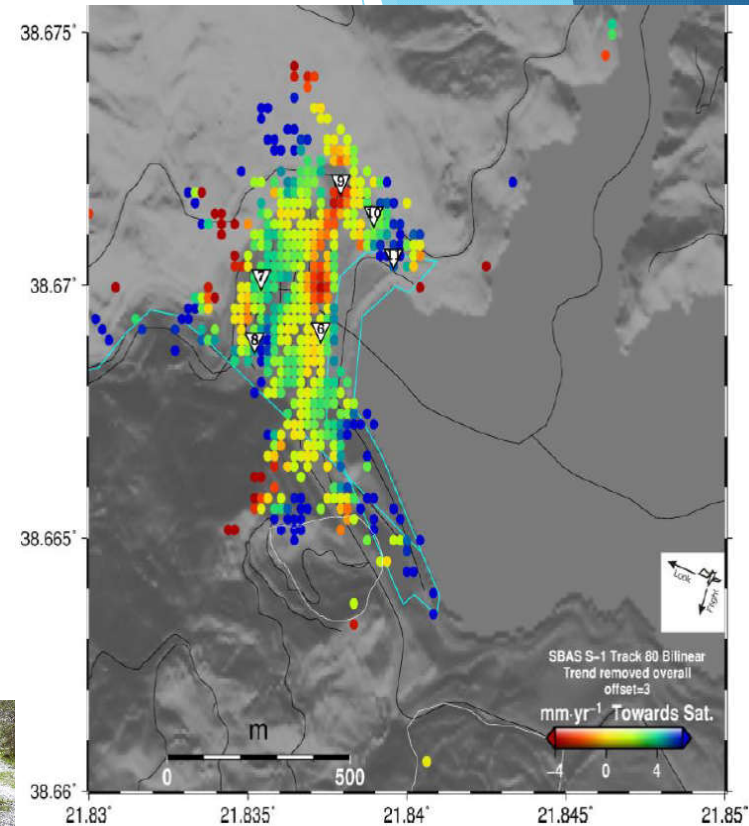
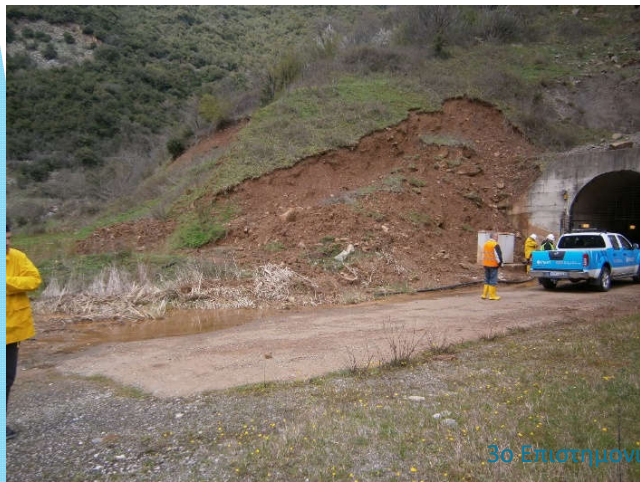
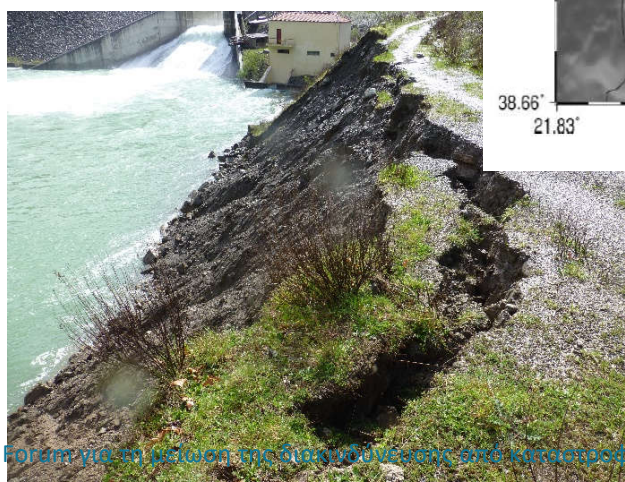
- ▶ Διαπιστώθηκαν μικρές ολισθήσεις, στις οδούς πρόσβασης προς την έξοδο του εκκενωτή πυθμένα, και στην έξοδο της σήραγγας Σ1.
- ▶ Μετρήθηκαν πρόσφατα μετατοπίσεις στην στέψη του φράγματος με την μέθοδο SAR(συμβολομετρίας).Οι μετατοπίσεις είναι μικρότερες των 7 mm το χρόνο.
- ▶ Οι στοές και σήραγγες ήταν σε καλή κατάσταση. Διαπιστώθηκαν διαρροές στη στοά τσιμεντενέσεων από οπές τσιμεντενέσεων ή άλλες μεμονωμένες οπές. Συστήθηκαν εργασίες

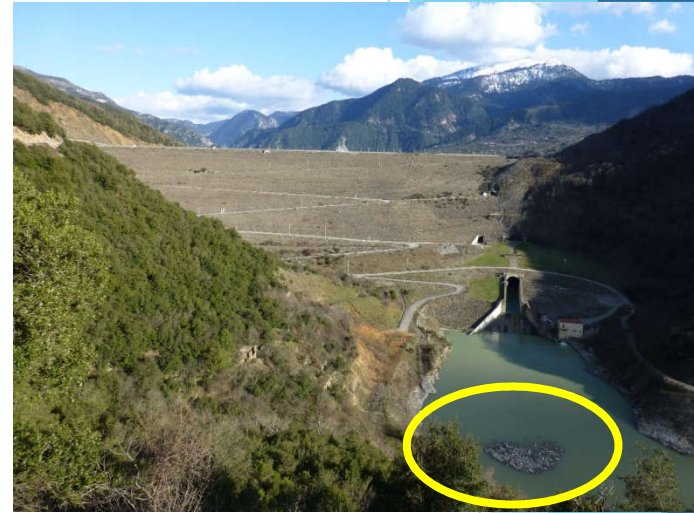
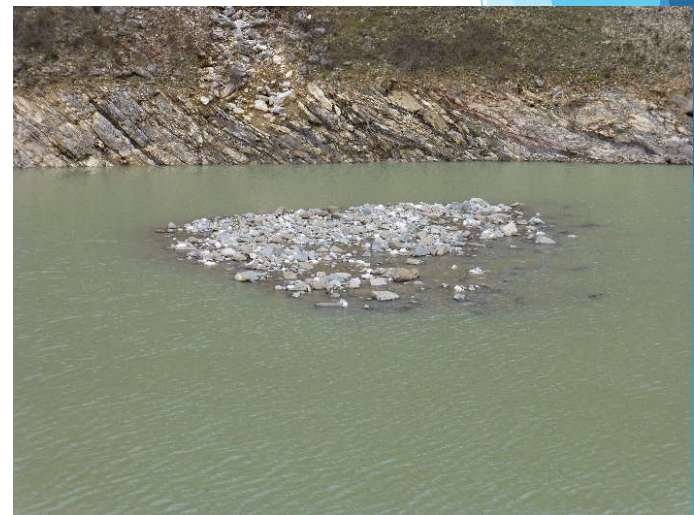
- ▶ Ο υπερχειλιστής ήταν σε πολύ καλή κατάσταση. Ο φέρων οργανισμός δεν παρουσίαζε ορατές αστοχίες του σκυροδέματος, ρωγμές ή διαβρώσεις.
- ▶ Δεν παρατηρήθηκαν ενδείξεις μετακινήσεων.
- ▶ Στη λεκάνη ηρεμίας είχε παρουσιασθεί σειρά προβλημάτων. Κατά την υπερχείλιση, είχε δημιουργηθεί ένα μικρό νησάκι στο απέναντι άκρο από την έξοδο του υπερχειλιστή. Τα υλικά προέρχονταν πιθανότατα από εκβάθυνση της λεκάνης λόγω της πτώσης της φλέβας αναπήδησης. Προτάθηκε λεπτομερής βυθομέτρηση της λεκάνης ηρεμίας.
