# Η χωρική κατανομή των καταστροφών του Ιουλίου 2019 στη Χαλκιδική, με τη χρήση δεδομένων από μη Επανδρωμένες Πτήσεις

3<sup>ο</sup> Επιστημονικό Forum για τη Μείωση της Διακινδύνευσης από Καταστροφές στην Ελλάδα

# Ιστορικό – Περιγραφή του φαινομένου

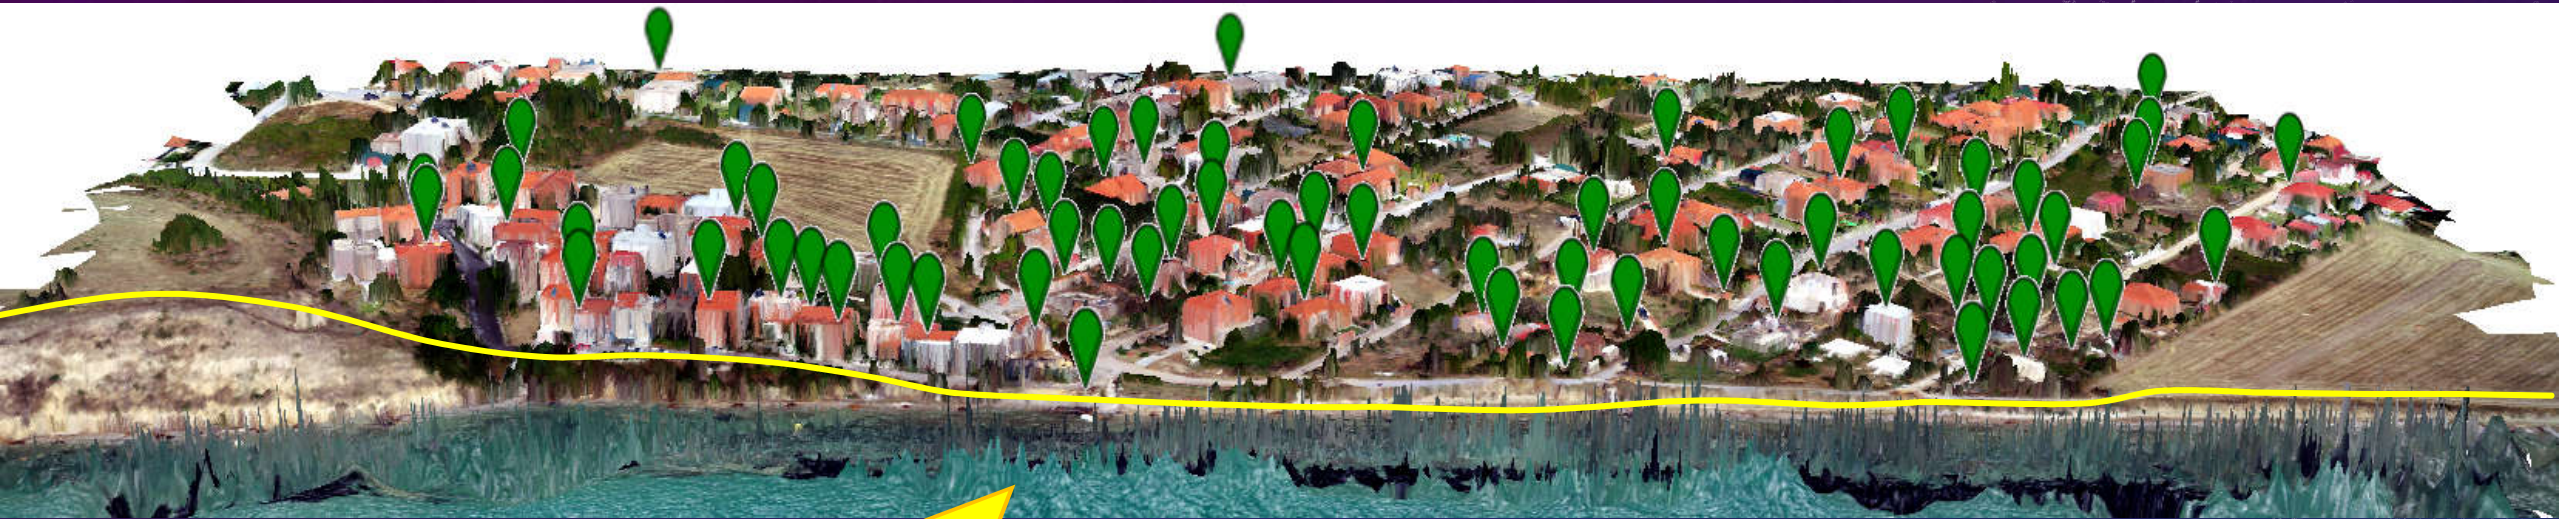
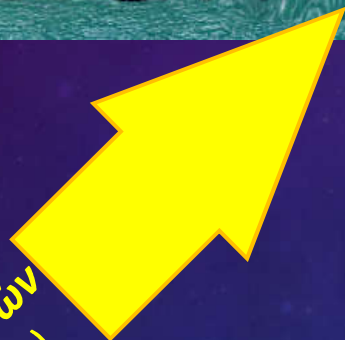
# Χωρική κατανομή θέσεων ζημιών στον οικισμό Δελφίνι

**max συγκέντρωση καταστροφών**  
(σχετ. χαμηλότερα υψόμετρα)

Φωτογραμμετρική επεξεργασία

- 208 αεροφωτογραφίες
- DTM 0.03 m
- Ορθοεικόνα 0.016 m

65 θέσεις κατεστραμμένων σκεπών και ξεριζωμένων δένδρων

- Καταστράφηκαν ελαφριές και πρόχειρες κατασκευές με χαμηλή ποιότητα κατασκευής και αυθαιρεσίες στη δόμηση
- Άμεση συσχέτιση της χωρικής κατανομής των καταστροφών με τη μορφολογία
  - i. μέγιστη συγκέντρωση ζημιών στα χαμηλότερα υψόμετρα, κοντά στην ακτογραμμή
  - ii. σε θέσεις μορφολογικών βυθισμάτων με διεύθυνση ανάπτυξης ίδια με τη διεύθυνση των ανέμων (ταύτιση διευθύνσεων καταιγίδας και μορφολογίας)
- Ταχύτερος και πιο αξιόπιστος τρόπος χαρτογράφησης αντίστοιχων καταστροφών αποδεικνύεται η αεροφωτογράφιση με ΣμηΕΑ, λόγω
  - i. υψηλής ανάλυσης προϊόντων
  - ii. χρονικής ευελιξίας ως προς τη λήψη δεδομένων

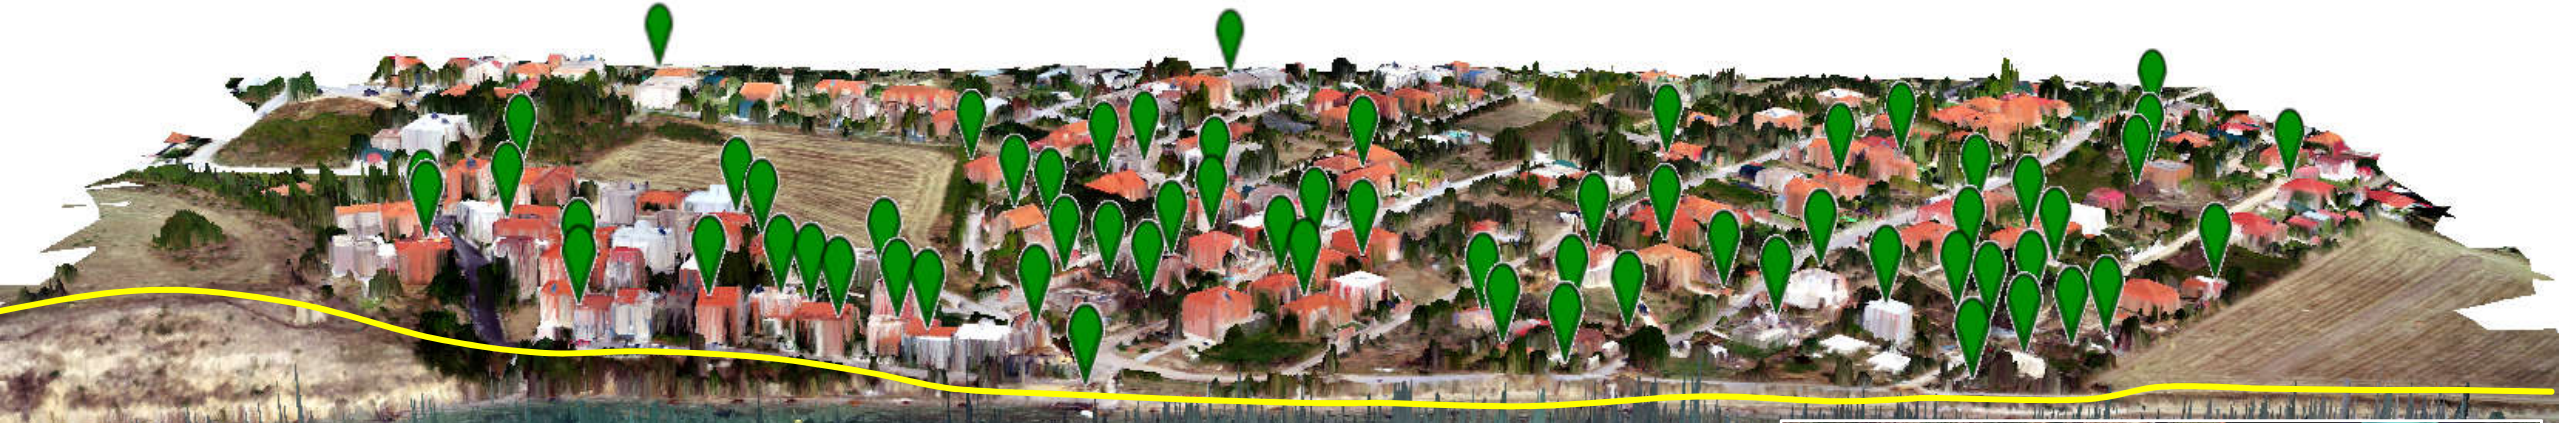
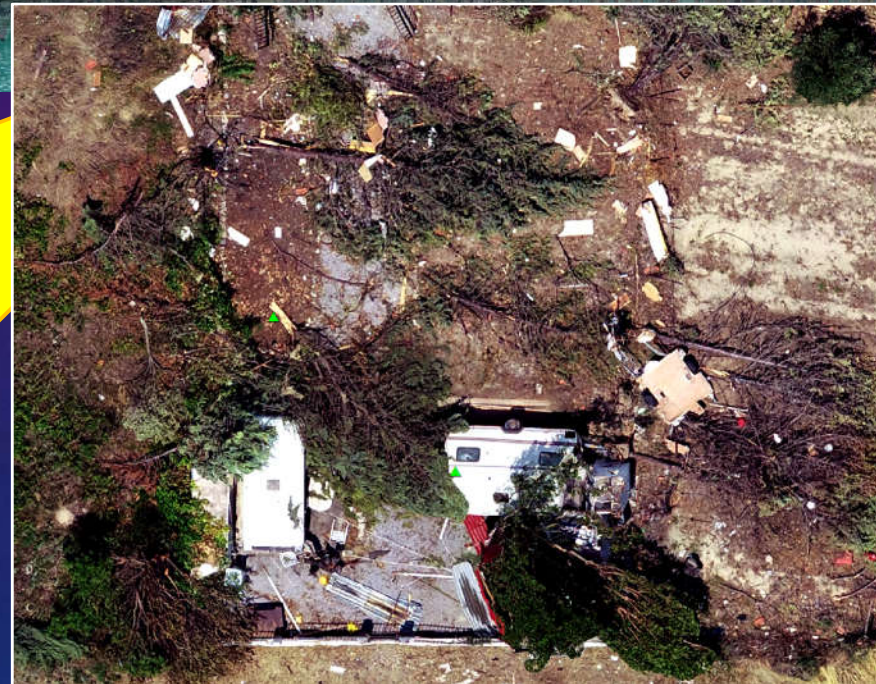
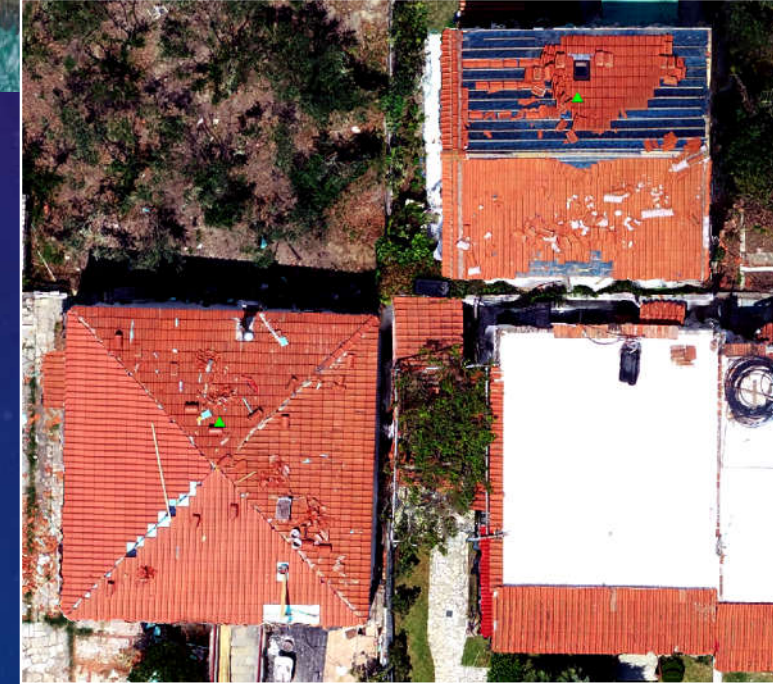
# Χωρική κατανομή θέσεων ζημιών στον οικισμό Δελφίνι

65 θέσεις κατεστραμμένων σκεπών και ξεριζωμένων δένδρων

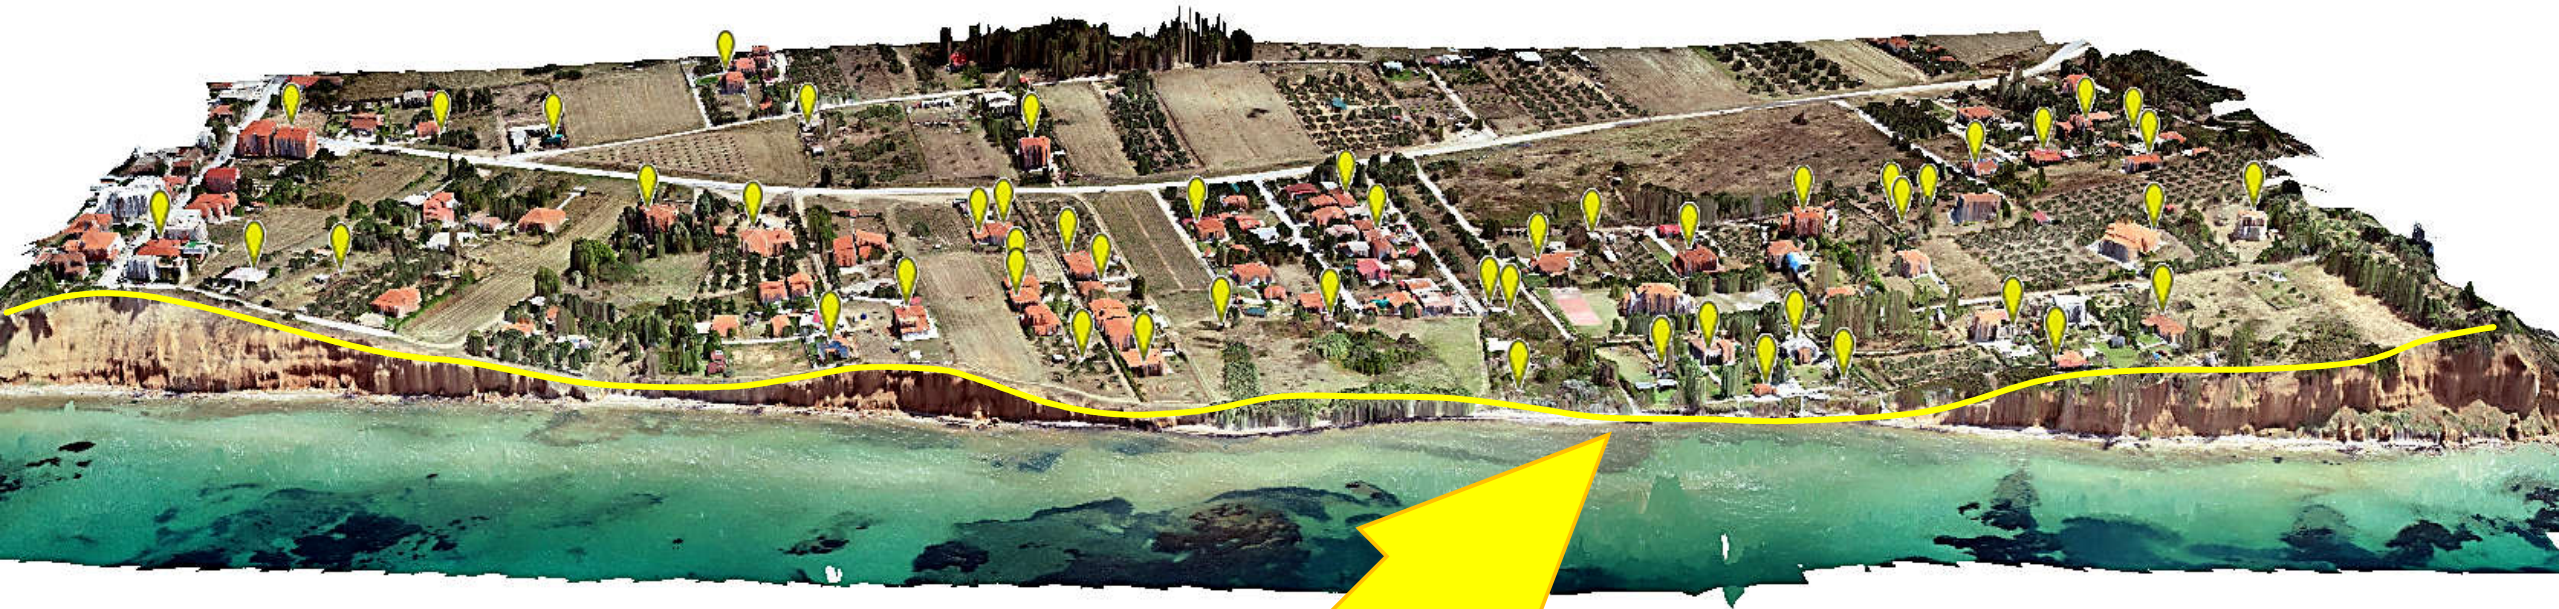
# Χωρική κατανομή θέσεων ζημιών στη δυτική ακτή της Ν. Ποτίδαιας

*max συγκέντρωση καταστροφών  
(σχετ. χαμηλότερα υψόμετρα)*

Φωτογραμμετρική επεξεργασία

- 133 αεροφωτογραφίες
- DTM 0.16 m
- Ορθοεικόνα 0.02 m

51 θέσεις κατεστραμμένων σκεπών και ξεριζωμένων δένδρων

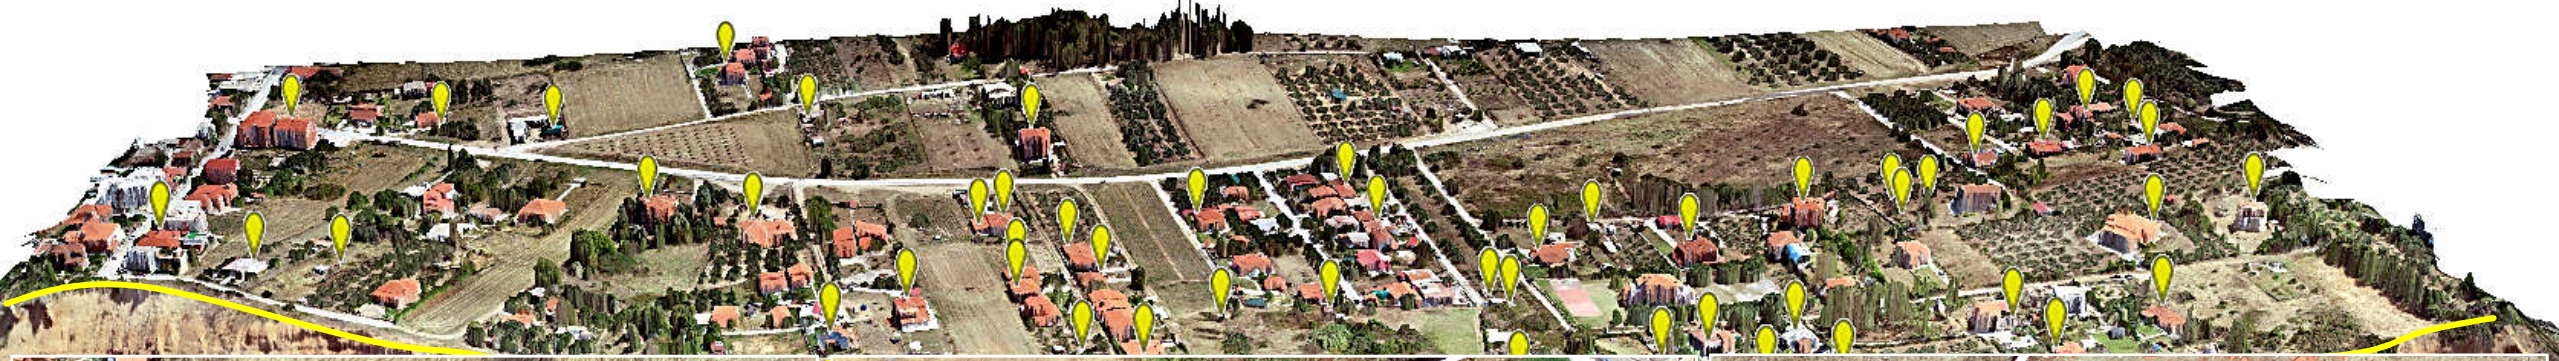
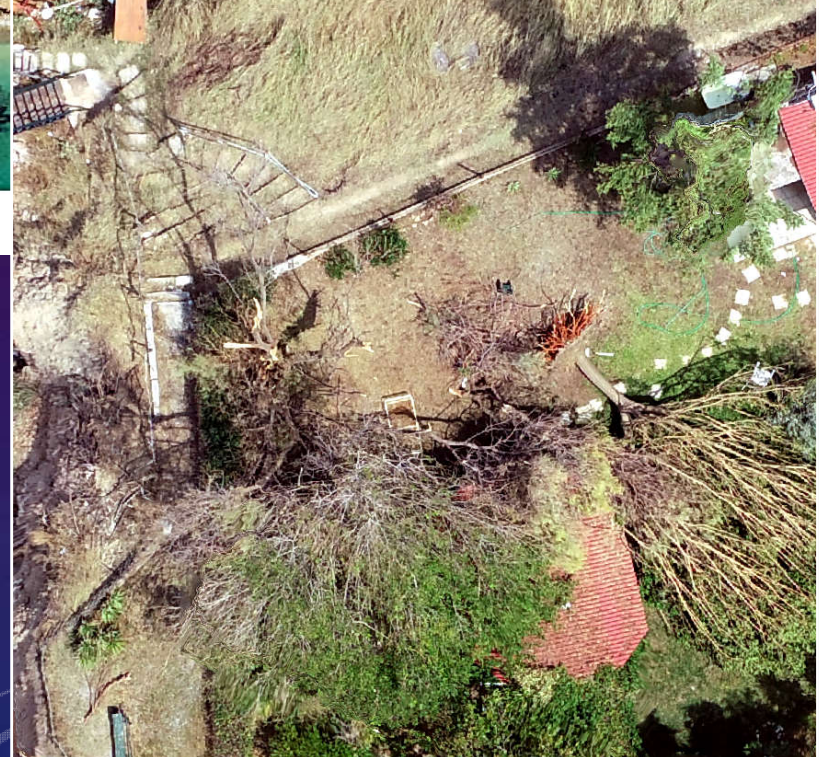
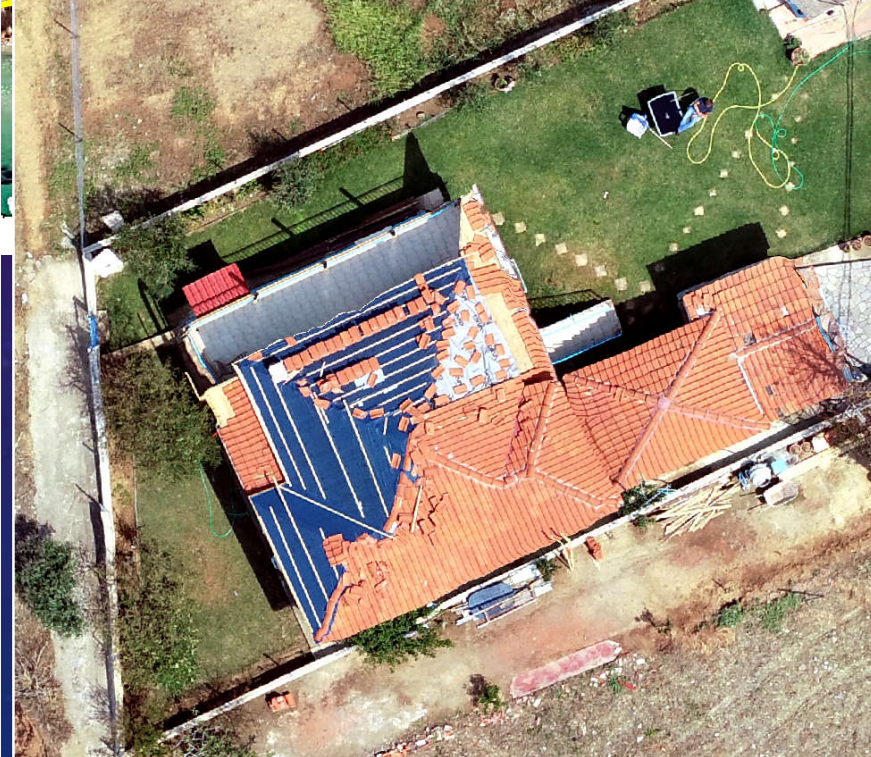
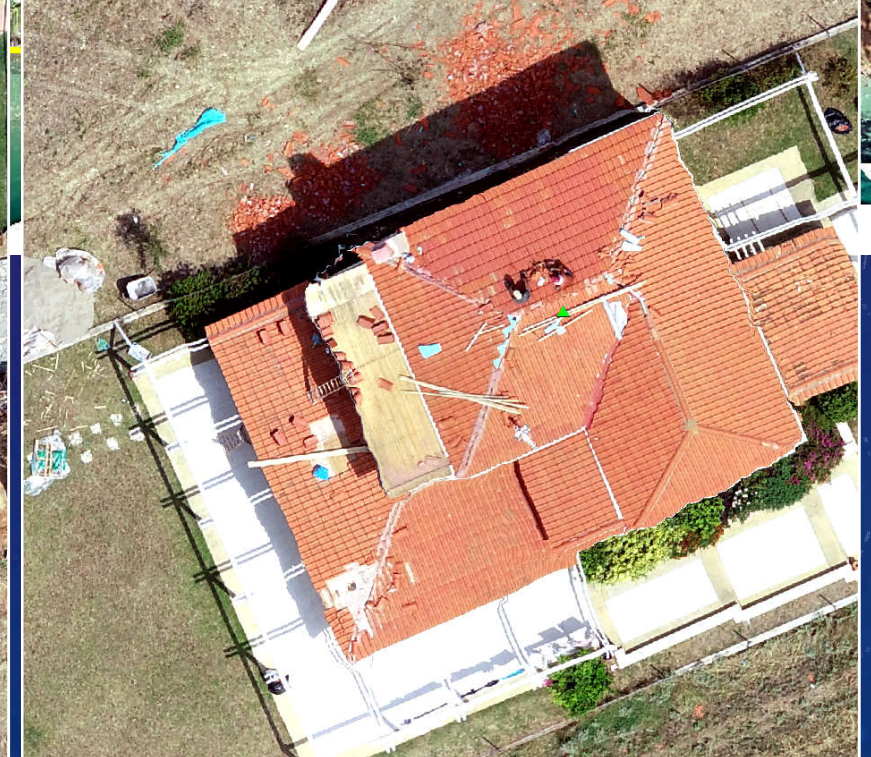
# Χωρική κατανομή θέσεων ζημιών στη δυτική ακτή της Ν. Ποτίδαιας

51 θέσεις κατεστραμμένων σκεπών και ξεριζωμένων δένδρων
