3ο ΕΠΙΣΤΗΜΟΝΙΚΟ FORUM ΓΙΑ ΤΗ ΜΕΙΩΣΗ ΤΗΣ  
**ΔΙΑΚΙΝΔΥΝΕΥΣΗΣ ΑΠΟ ΚΑΤΑΣΤΡΟΦΕΣ**  
ΣΤΗΝ ΕΛΛΑΔΑ

# ΑΝΤΙΜΕΤΩΠΙΣΗ ΚΑΤΑΣΤΡΟΦΙΚΩΝ ΠΛΗΜΜΥΡΩΝ ΣΕ ΜΕΓΑΛΑ ΥΠΑΙΘΡΙΑ ΟΡΥΧΕΙΑ.

## Η ΠΕΡΙΠΤΩΣΗ ΤΟΥ ΟΡΥΧΕΙΟΥ ΚΟΛΟΥΒΑΡΑ ΤΗΣ ΣΕΡΒΙΑΣ

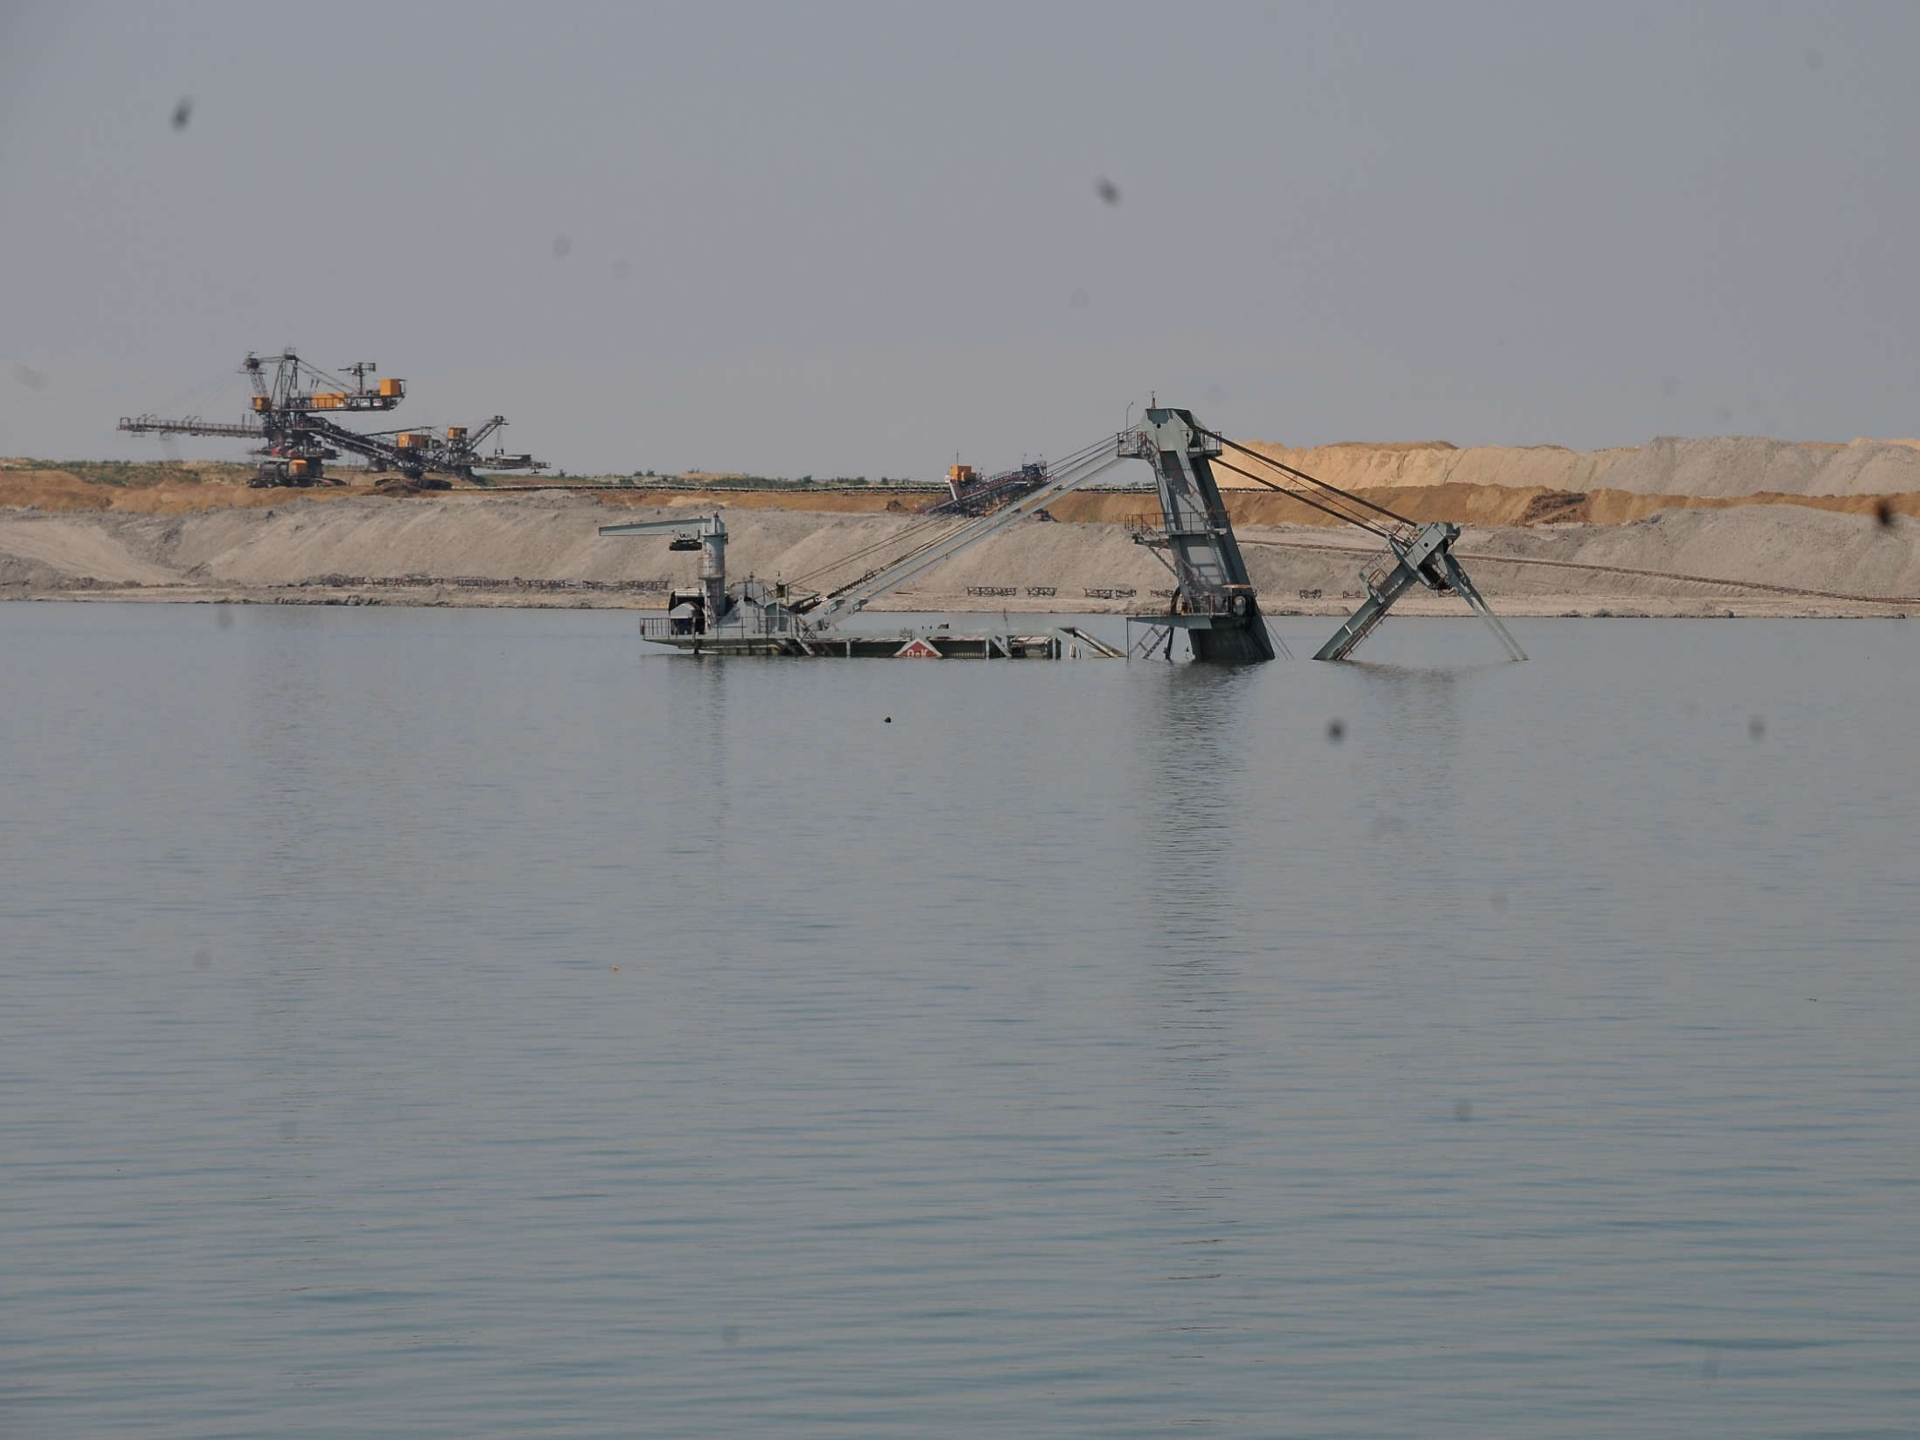
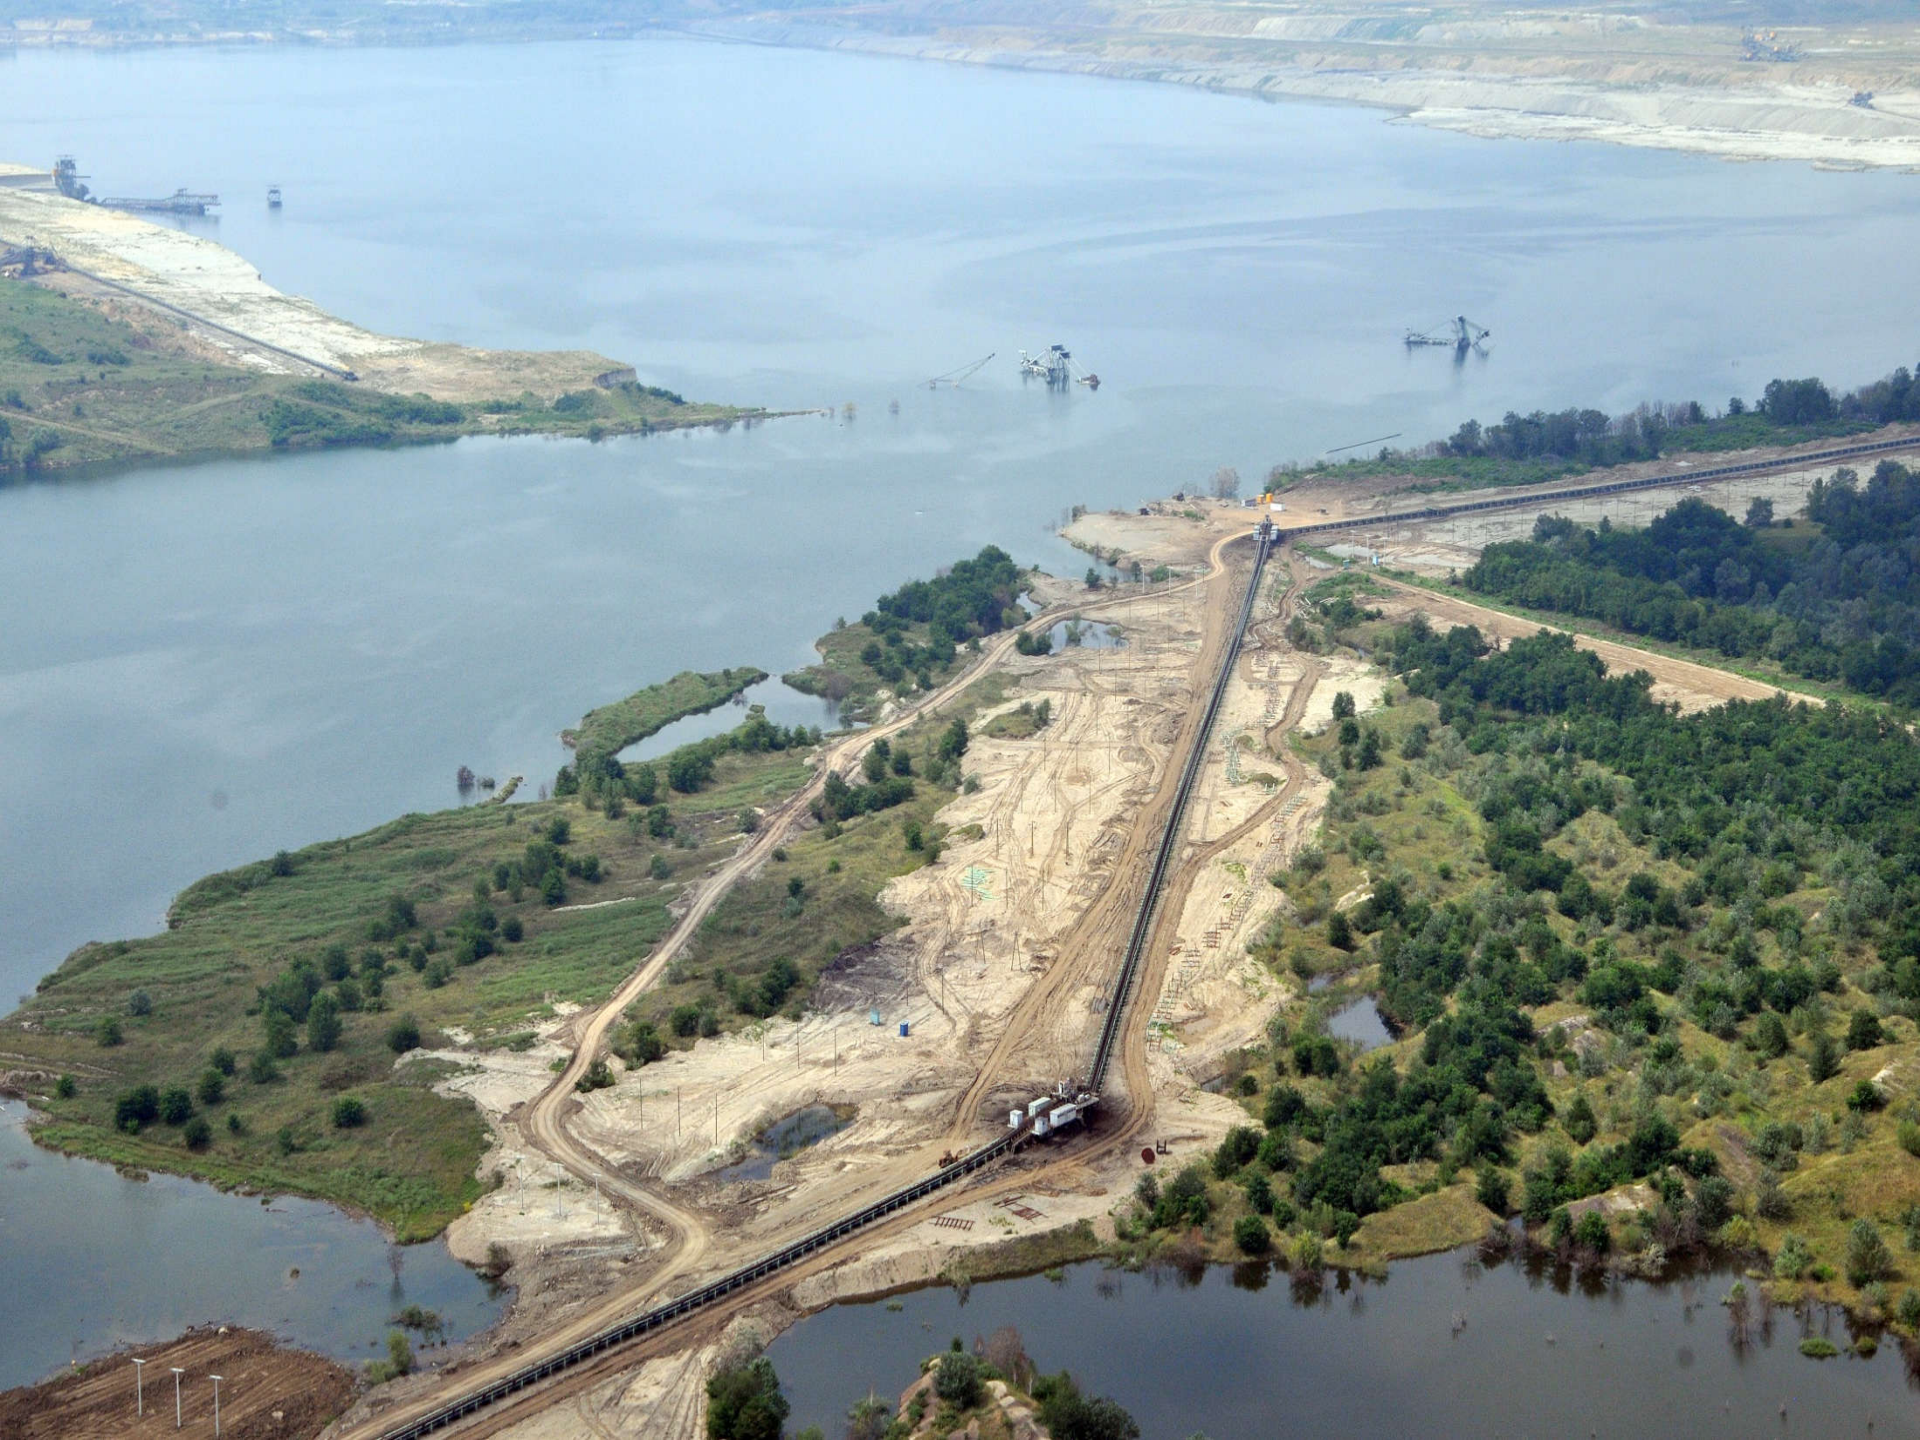
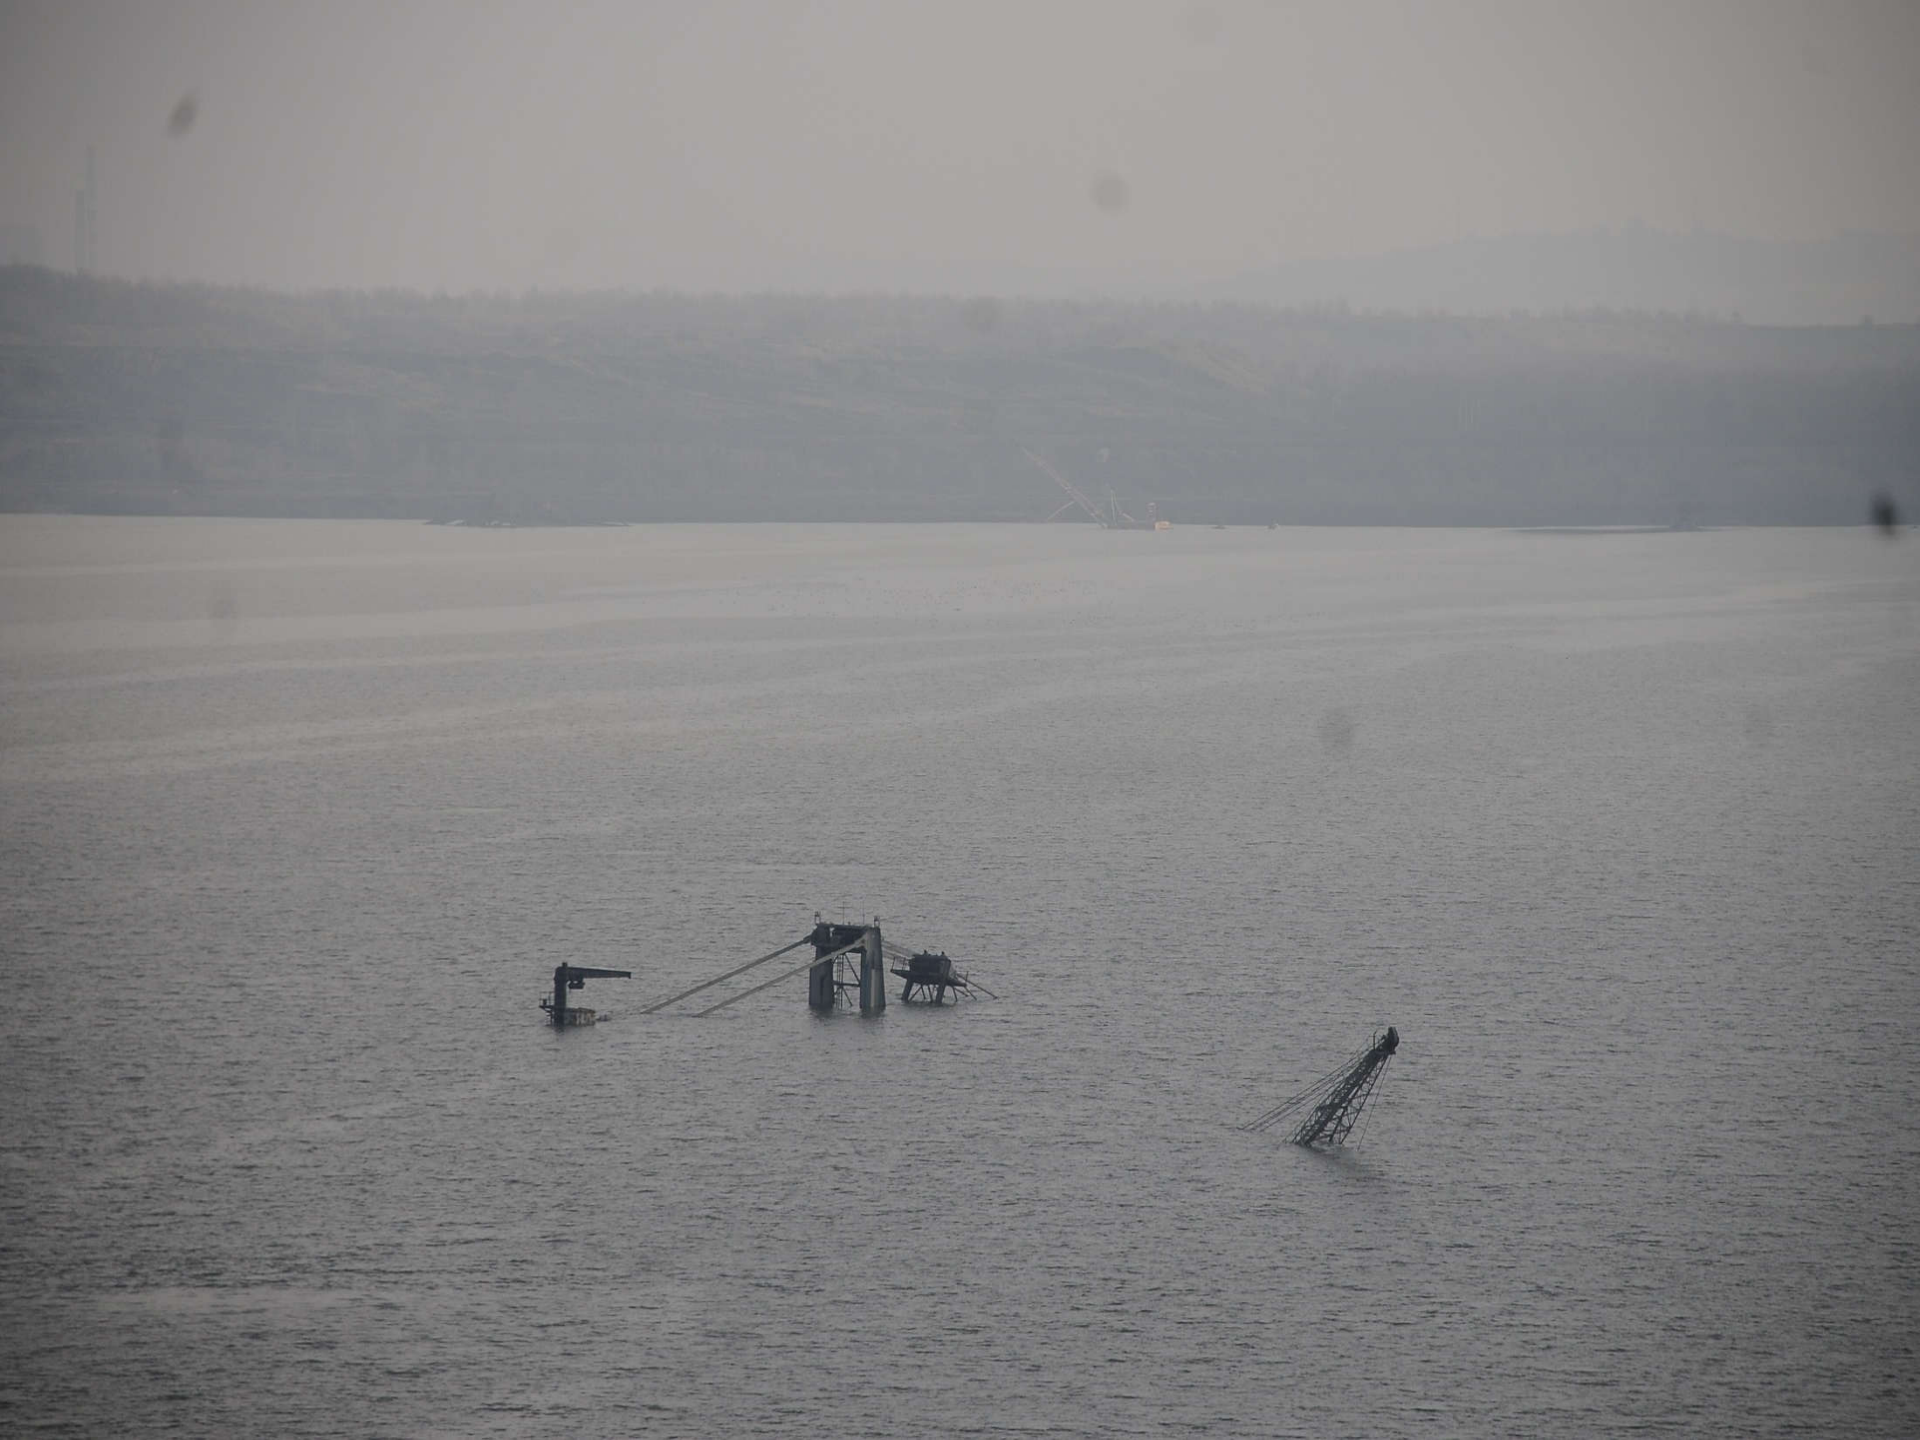
- **1 εβδομάδα έντονων βροχοπτώσεων**
- **Τα ξημερώματα της 15<sup>ης</sup> Μαΐου έσπασαν τα φράγματα του ποταμού Kolubara σε διάφορα σημεία και το νερό εισήλθε στο Δυτικό Πεδίο και στο Πεδίο Veliki Crljeni**
- **Εντός 2 ωρών το ποτάμι άνοιξε νέα κοίτη προς το Ορυχείο πλάτους 80 – 200m**
- **Ο ήχος του νερού που έρεε στο Ορυχείο ακουγόταν σε ακτίνα 5km**
- **Το νερό έρεε στο Ορυχείο από το πρωί της 15<sup>ης</sup> Μαΐου έως το πρωί της 18<sup>ης</sup> Μαΐου όπου κατάφεραν να ξαναστήσουν φράγμα και να σταματήσουν τη ροή του ποταμού προς το Ορυχείο**

- Για την κατασκευή του νέου φράγματος χρησιμοποιήθηκαν 10.000 m<sup>3</sup> υλικών (πετρών και χώματος)
- Το Δυτικό Πεδίο πλημμύρησε τελείως με 190 εκ. m<sup>3</sup> νερού , το Πεδίο Veliki Crljeni πλημμύρησε επίσης τελείως με 27 εκ. m<sup>3</sup> νερού ενώ τα Πεδία B και D πλημμύρησαν μερικώς
- Κατά τη διάρκεια της προηγούμενης ημέρας (14<sup>η</sup> Μαΐου) σταματούσε προοδευτικά η λειτουργία όλων των Πεδίων και απομακρυνόταν το προσωπικό για λόγους ασφαλείας. Τελευταίο σταμάτησε τη λειτουργία του ο κλάδος λιγνίτη του Πεδίου D στις 22<sup>30</sup>

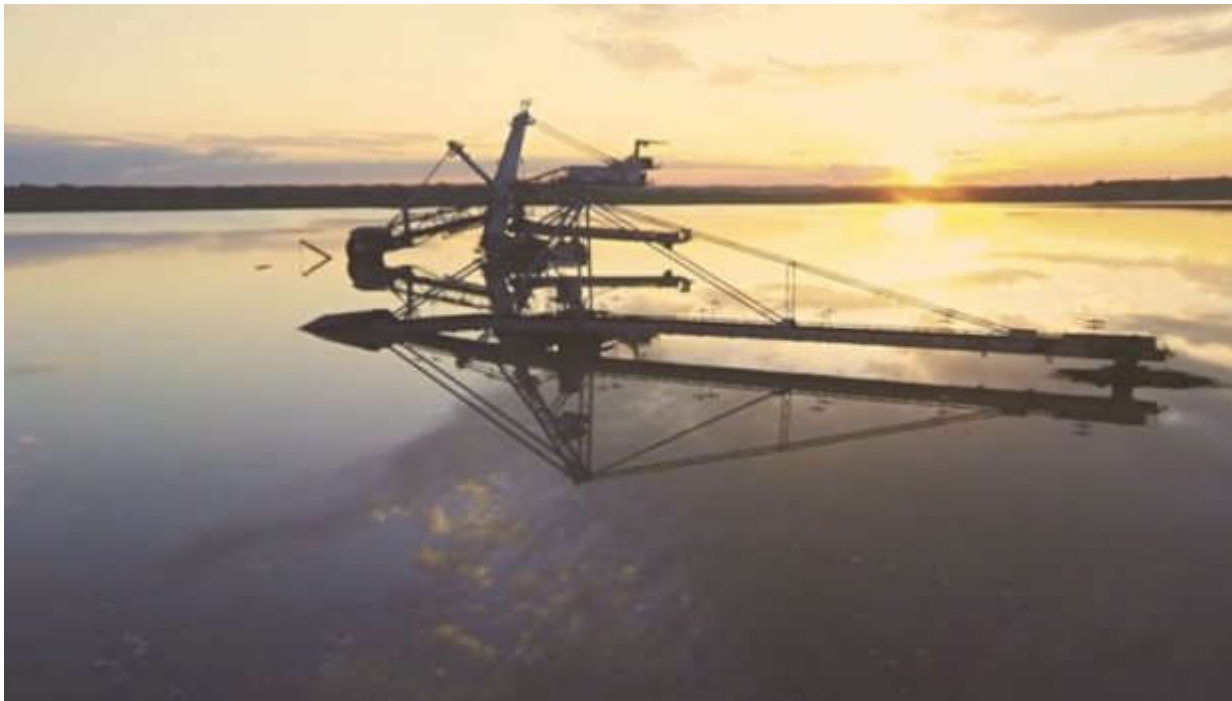
Σε μερικές ώρες το ορυχείο Tamnava - Δυτικό Πεδίο μετατράπηκε στην τέταρτη μεγαλύτερη τεχνητή λίμνη της Σερβίας έκτασης 15 km<sup>2</sup> και βάθους 66,4 m

Η άντληση των υδάτων στο Δυτικό Πεδίο ξεκίνησε το Σεπτέμβριο 2014 και ολοκληρώθηκε τον Απρίλιο 2015 (8 μήνες)

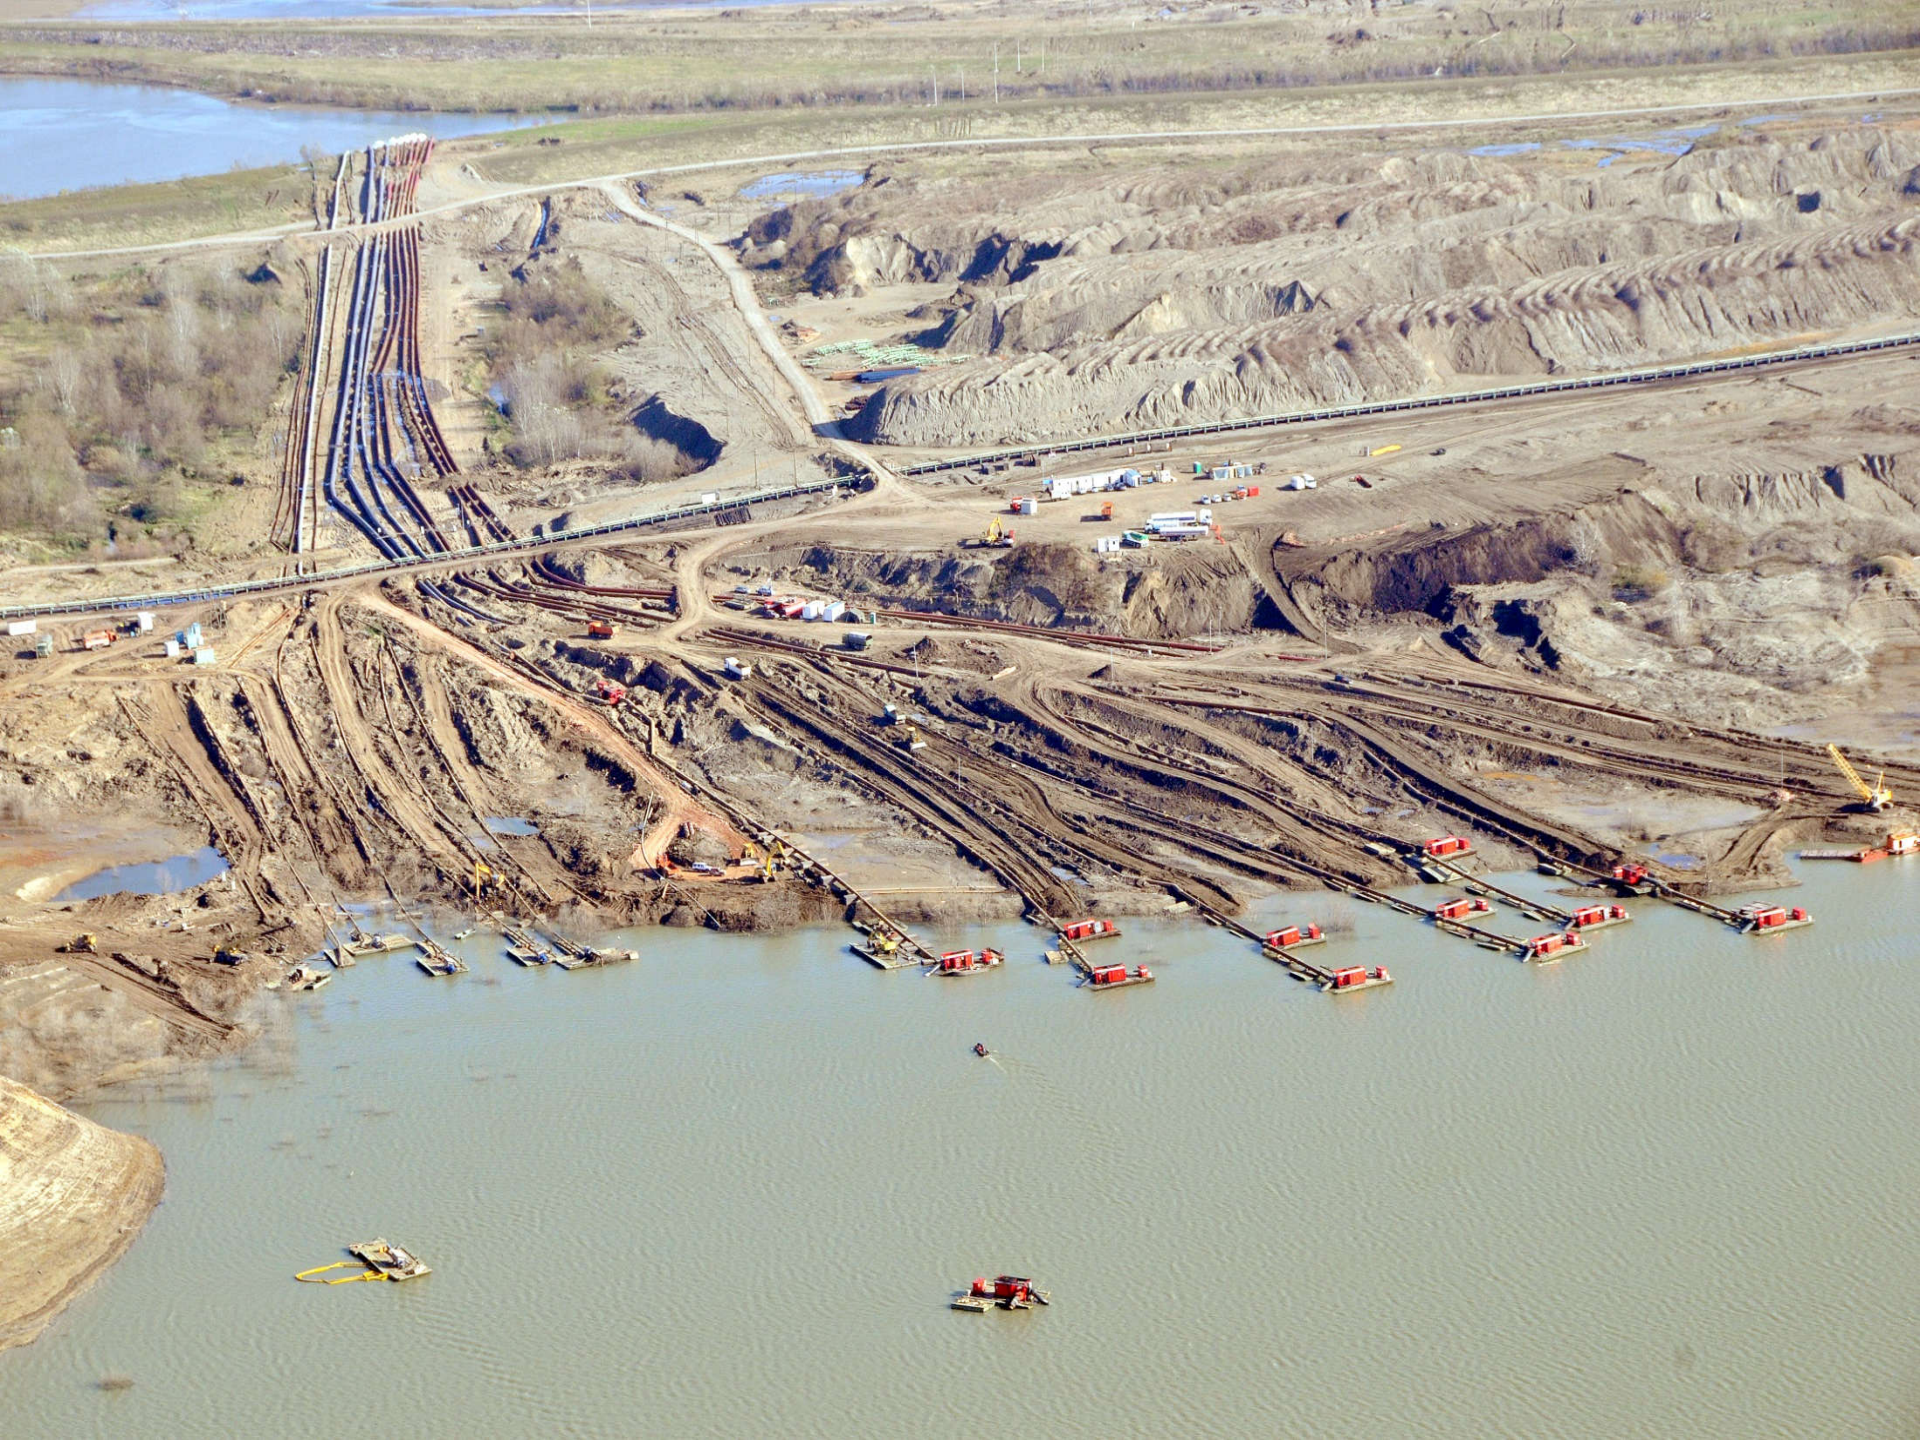
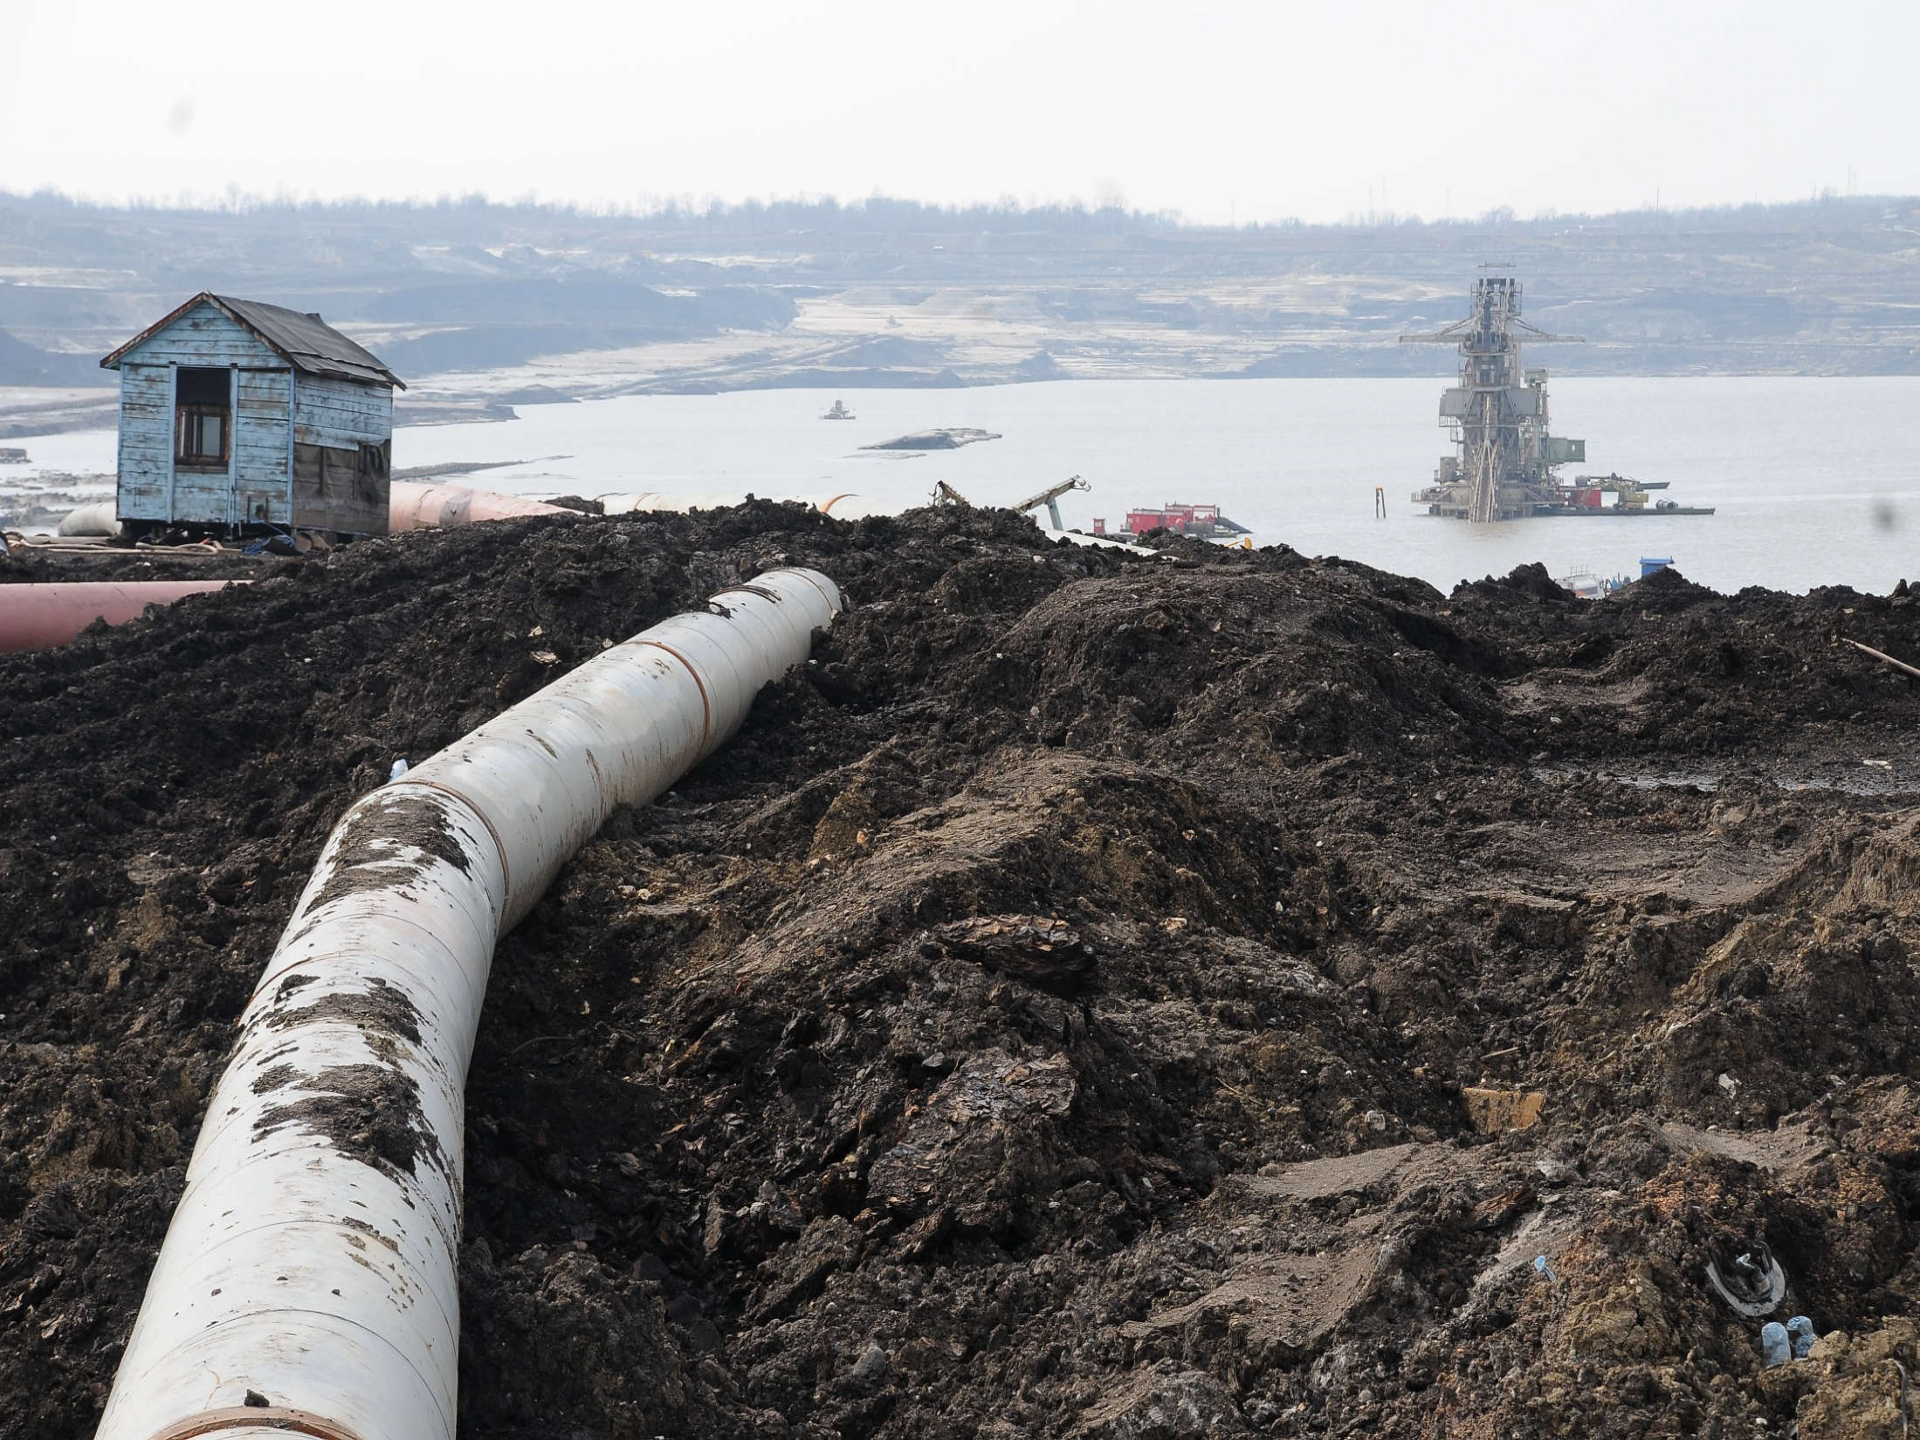
## 3 φάσεις άντλησης

- 20 ντηζελοκίνητες αντλίες συνολικής ισχύος 100.000 m<sup>3</sup> /ώρα
- 7,5 χιλιόμετρα σωληνώσεων Φ 800 & 1000
- 40.679 ώρες λειτουργίας επί 8 μήνες (09/2014 – 04/2015)
- 187 εκ. m<sup>3</sup> νερό

- παράλληλη άντληση (πρώτη φάση)
- άντληση σε σειρά (δεύτερη φάση)
- απομάκρυνση λασπωδών νερών – 2,5 εκ. m<sup>3</sup> (τρίτη φάση)
