Αξιόπιστες μέθοδοι πιθανοτικής βαθμονόμησης προσεισμικού ελέγχου στην Ελλάδα και διεθνώς

Αναστάσιος Σέξτος

Καθηγητής Αντισεισμικής
Μηχανικής

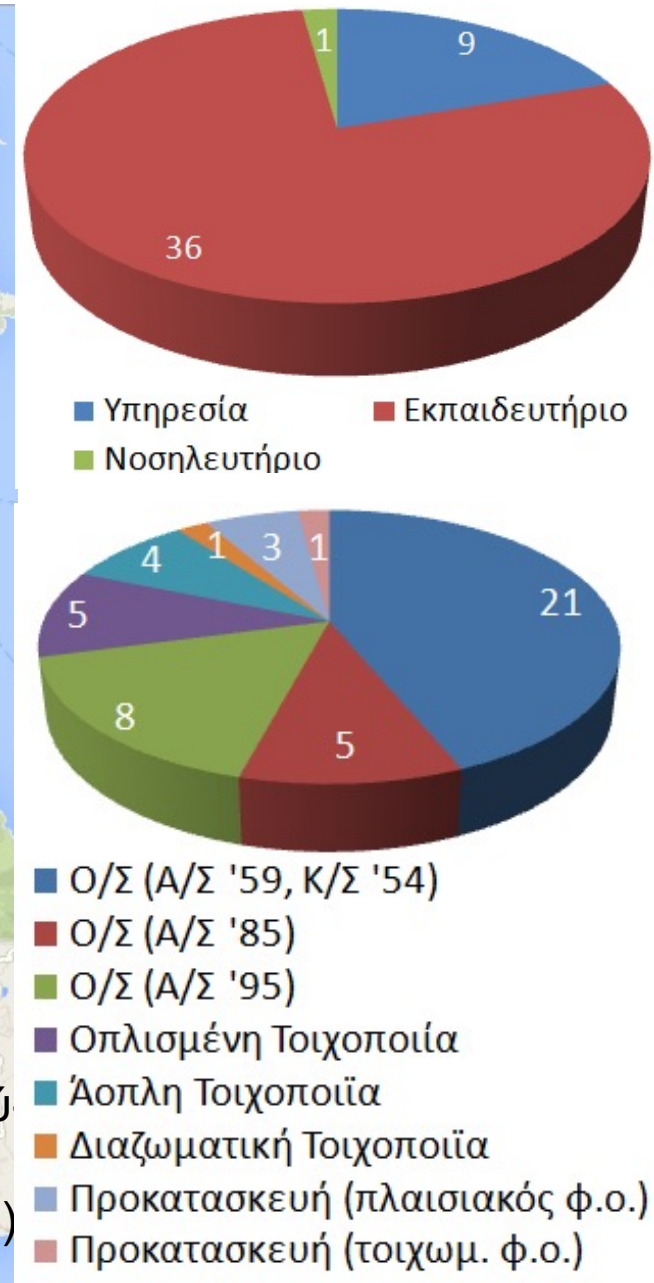
- Μέση βαθμολογία 2.98
- Σχετικά ομοιόμορφη μέση διακινδύνευση
- Διακύμανση $\sigma = 0.49$
