# Νέα ευρήματα και εφαρμογές απο πρόσφατες μεγάλες καταστροφές στον ελληνικό χώρο

**Δρ. Μιχάλης Διακάκης**

Εθνικό και Καποδιστριακό Πανεπιστήμιο Αθηνών, Τμήμα Γεωλογίας και Γεωπεριβάλλοντος

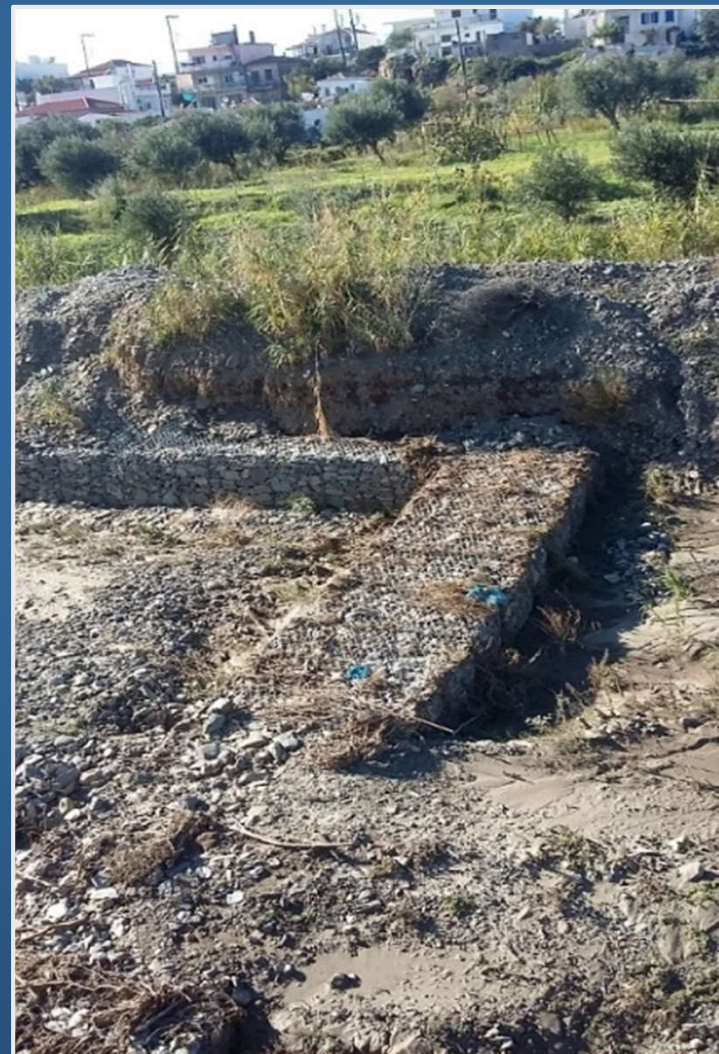
Η κοίτη του χειμάρρου Ξεριά και το υλικό που έχει κατακρατηθεί στα συρματοκιβώτια μετά τις βροχοπτώσεις στις 15-11-2017 .

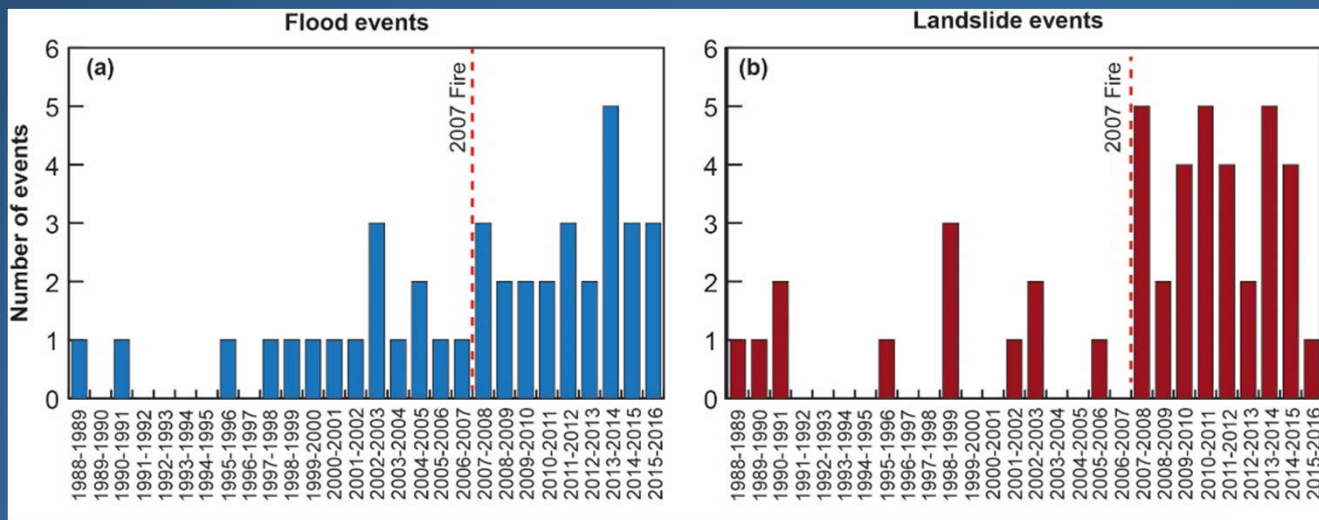
Floods and  
 landslides in the  
 study area  
 1988 - 2016

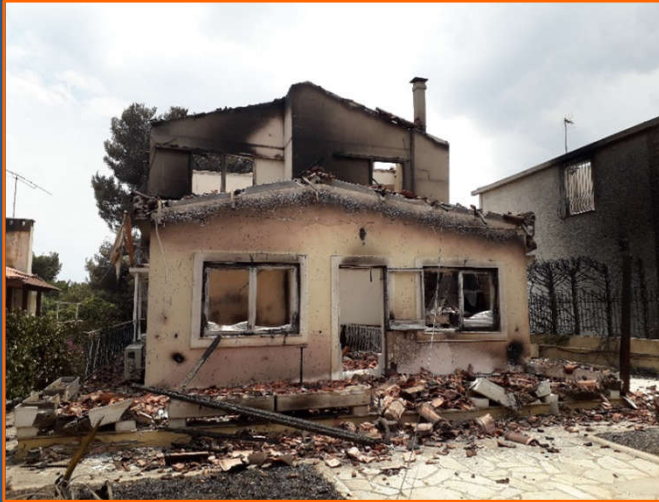
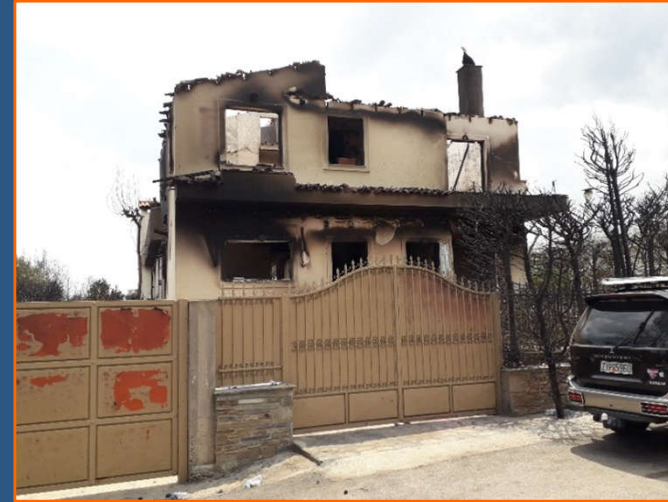
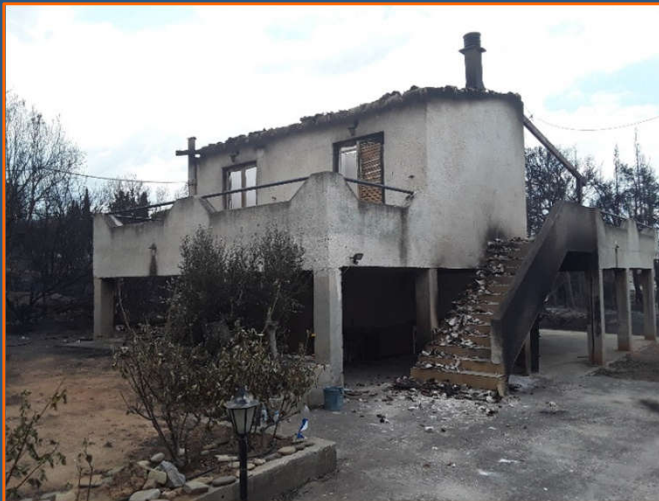
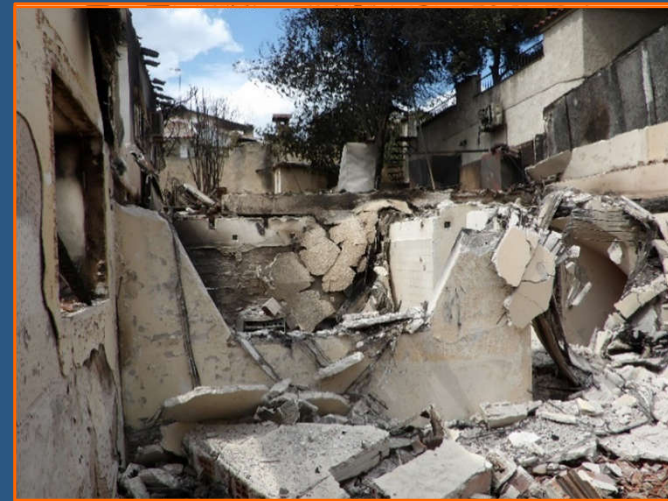
## *Buildings with reinforced concrete frame & masonry infill - partition walls*

Destruction of external and internal combustible contents of buildings caused by firebrands attack, radiant heat exposure and/or flame contact

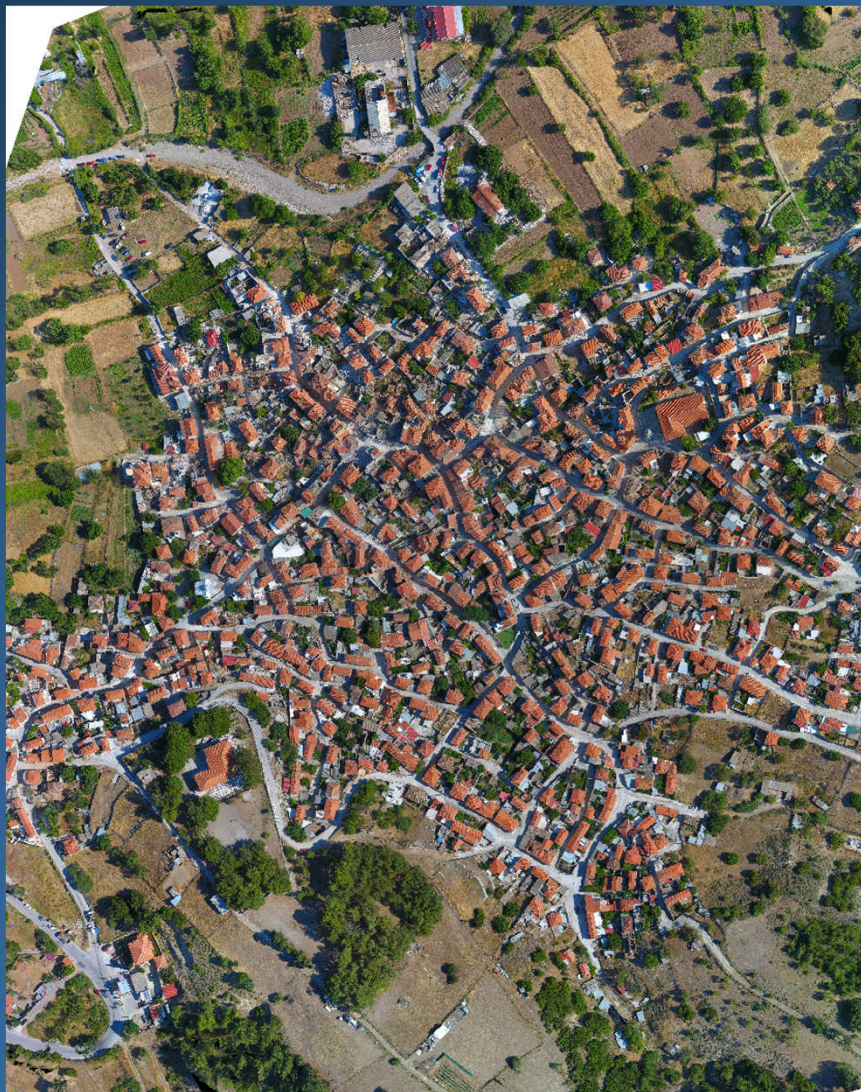
Flight with DJI Phantom 4 Pro over Vrissa, Lesvos at 90m on June 13<sup>th</sup> 2017

Vrissa Orthophotomap

Vrissa Digital Surface Model

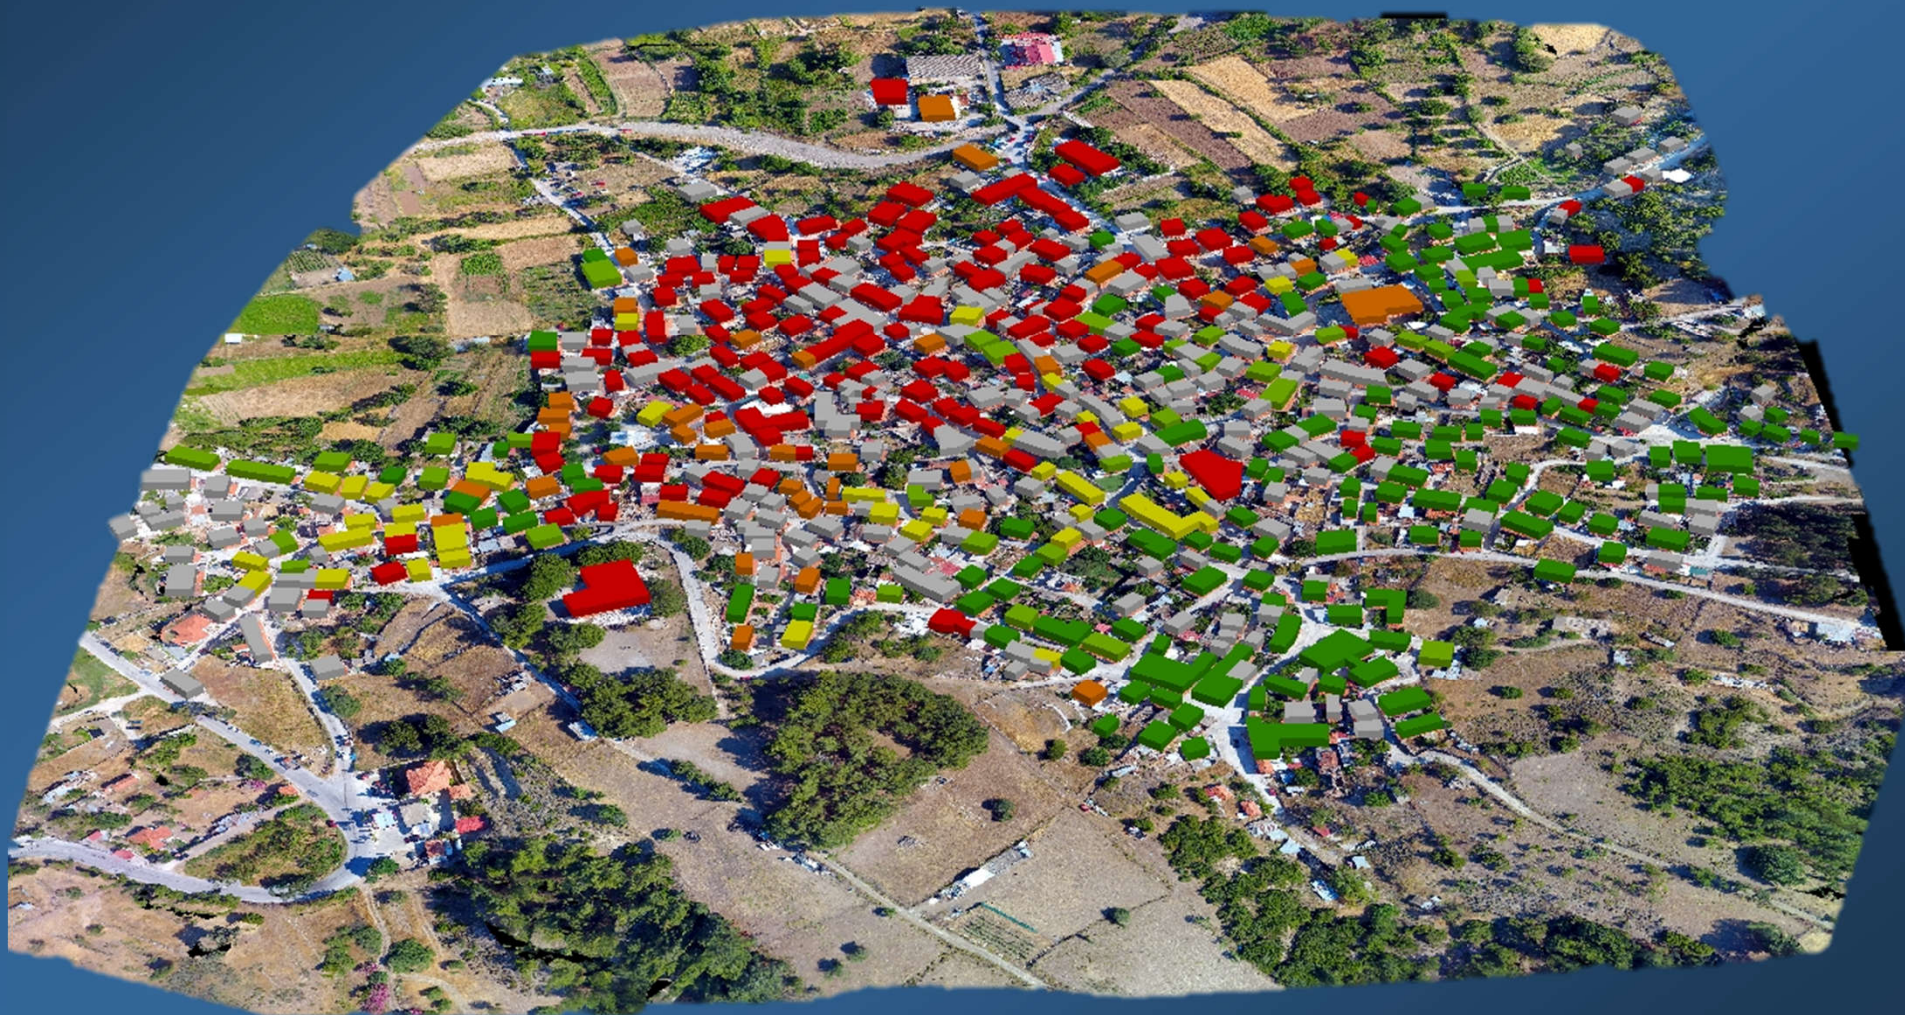
Κατανομή βαθμού βλαβών σε κτίρια του οικισμού Βρίσας

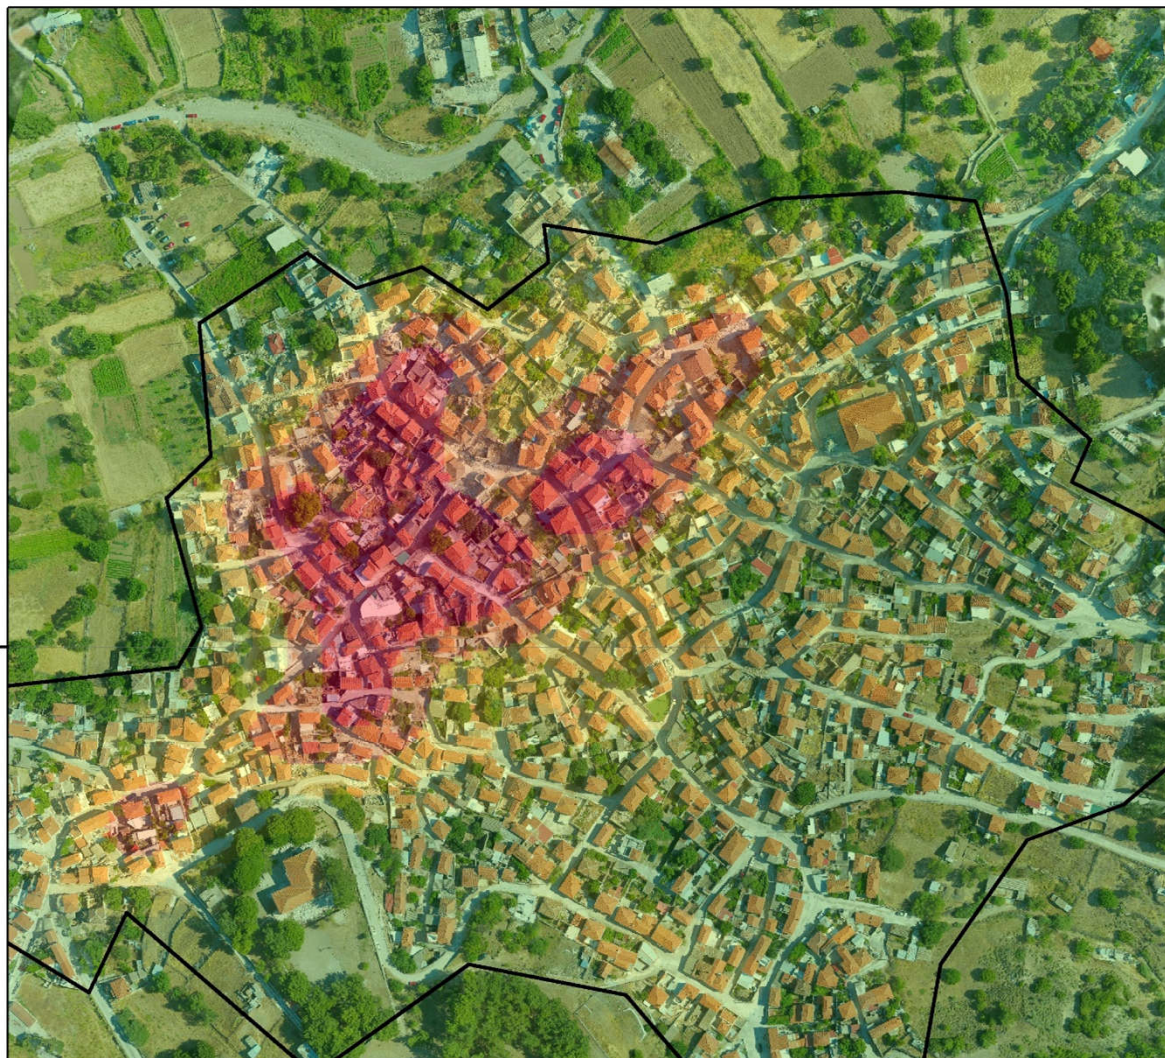
## Πυκνότητα βαθμού βλαβών σε κτίρια του οικισμού Βρίσας

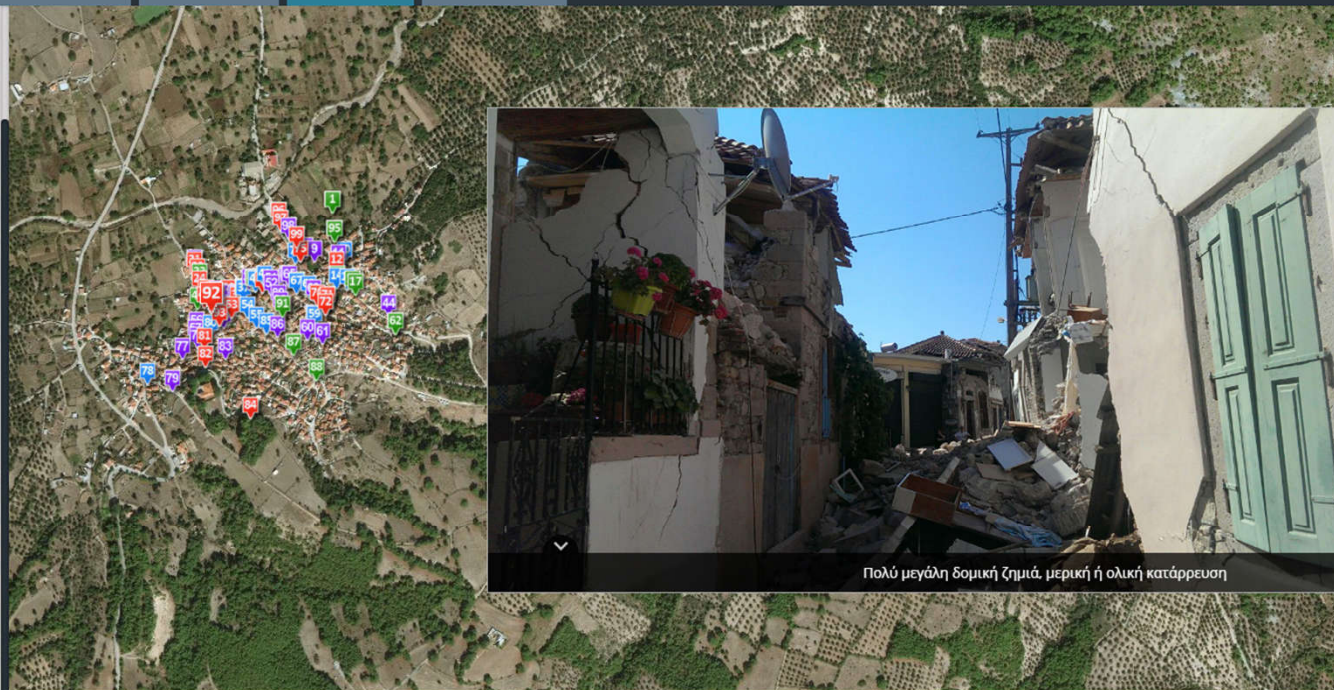
Η τριτοδιάστατη κατανομή των ζημιών απεικονίζεται στην εικόνα που ακολουθεί.

Πολύ μεγάλη δομική ζημιά, μερική ή ολική κατάρρευση

Η ταξινόμηση των ζημιών που προκλήθηκαν από το σεισμό είναι η εξής:

**Πράσινο Χρώμα:** Καθόλου με μικρή δομική ζημιά, μικρή με μεσαία μη δομική ζημιά

**Μπλε Χρώμα:** Μεσαία δομική ζημιά, μεγάλη μη δομική ζημιά

**Μωβ Χρώμα:** Μεγάλη δομική ζημιά, πολύ μεγάλη μη δομική ζημιά

**Κόκκινο Χρώμα:** Πολύ μεγάλη δομική ζημιά, μερική ή ολική κατάρρευση

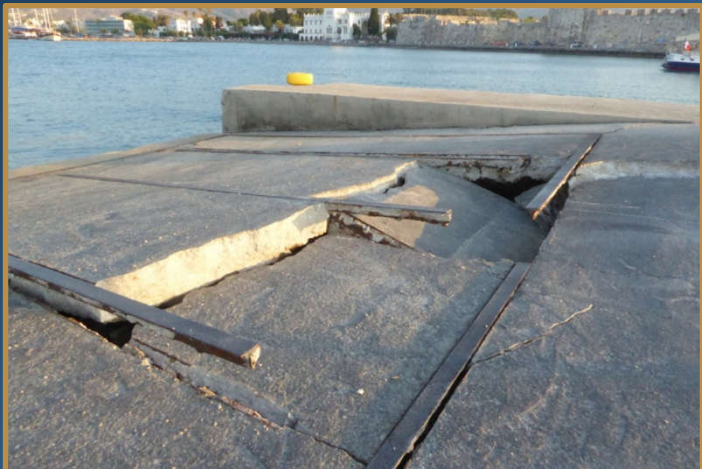
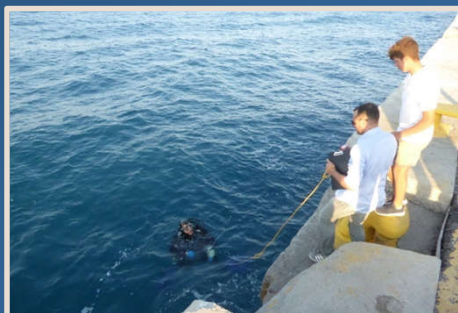
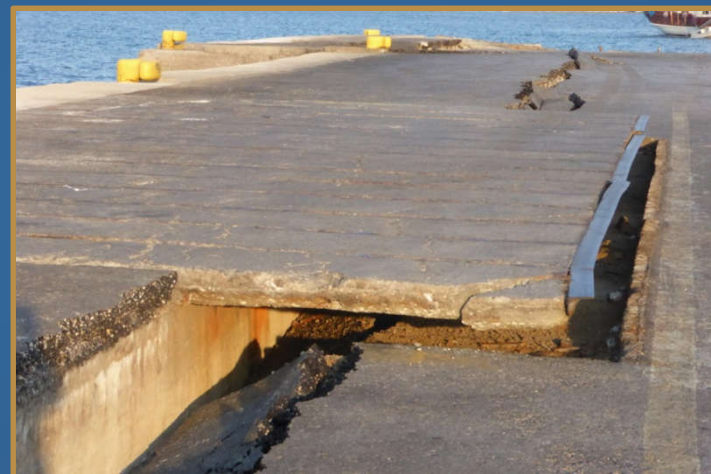
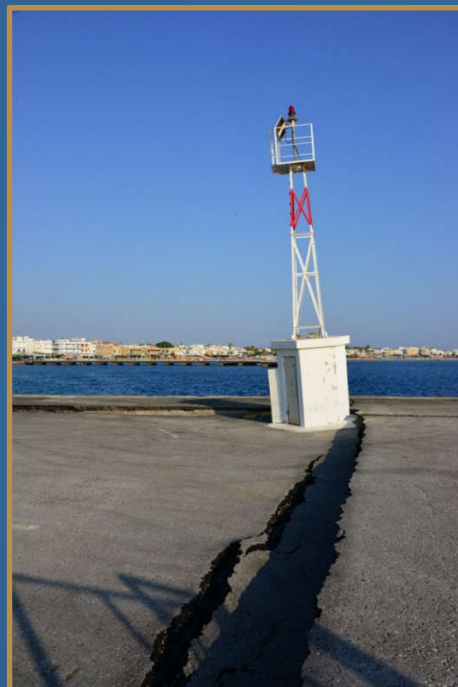
## Damage to Kos Port

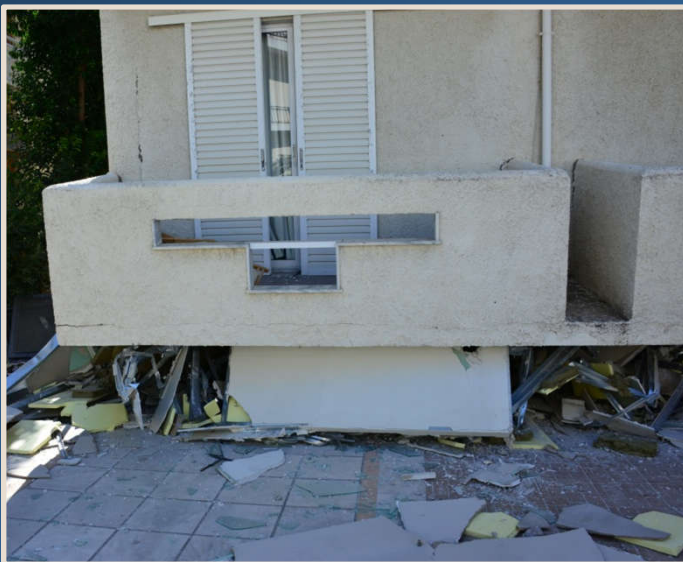
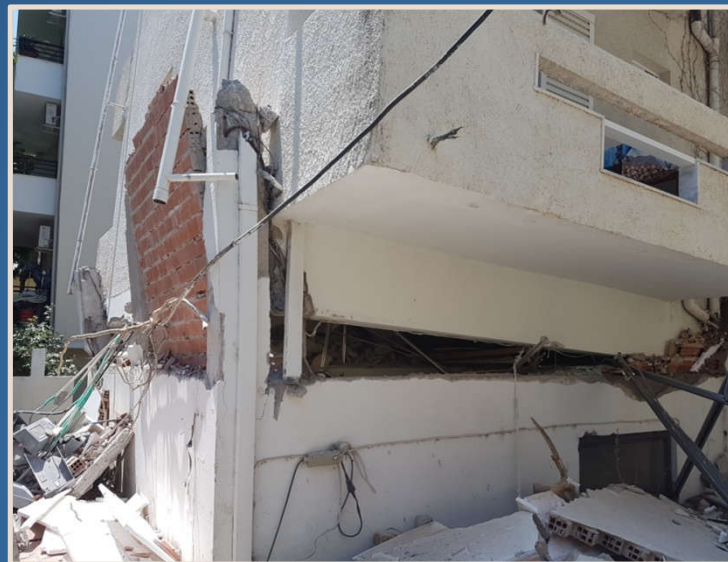
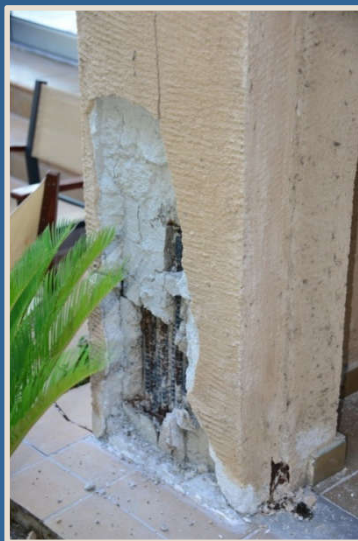
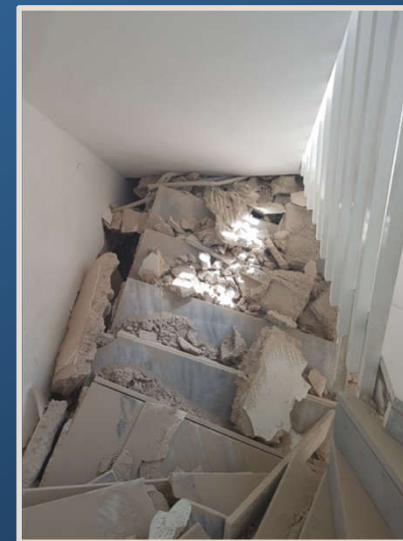
## Heavy structural damage (failure of ground floor) to recent reinforced-concrete buildings

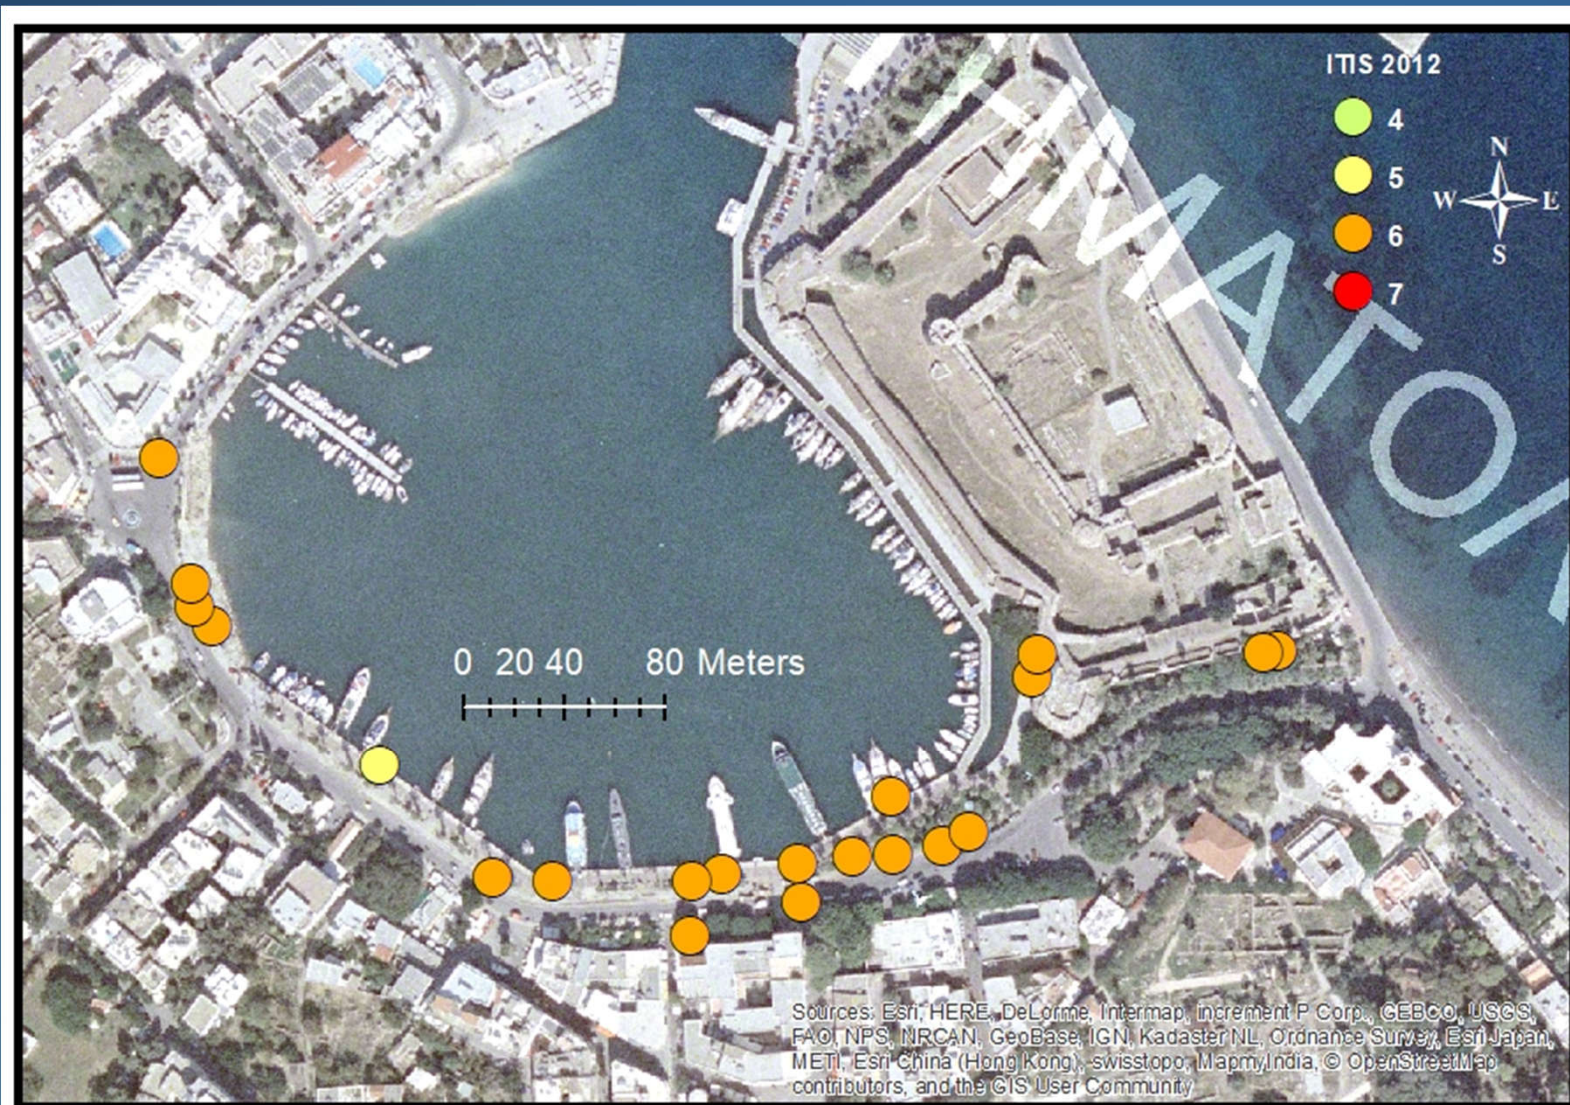
## Εφαρμογή της κλίμακας ITIS 2012

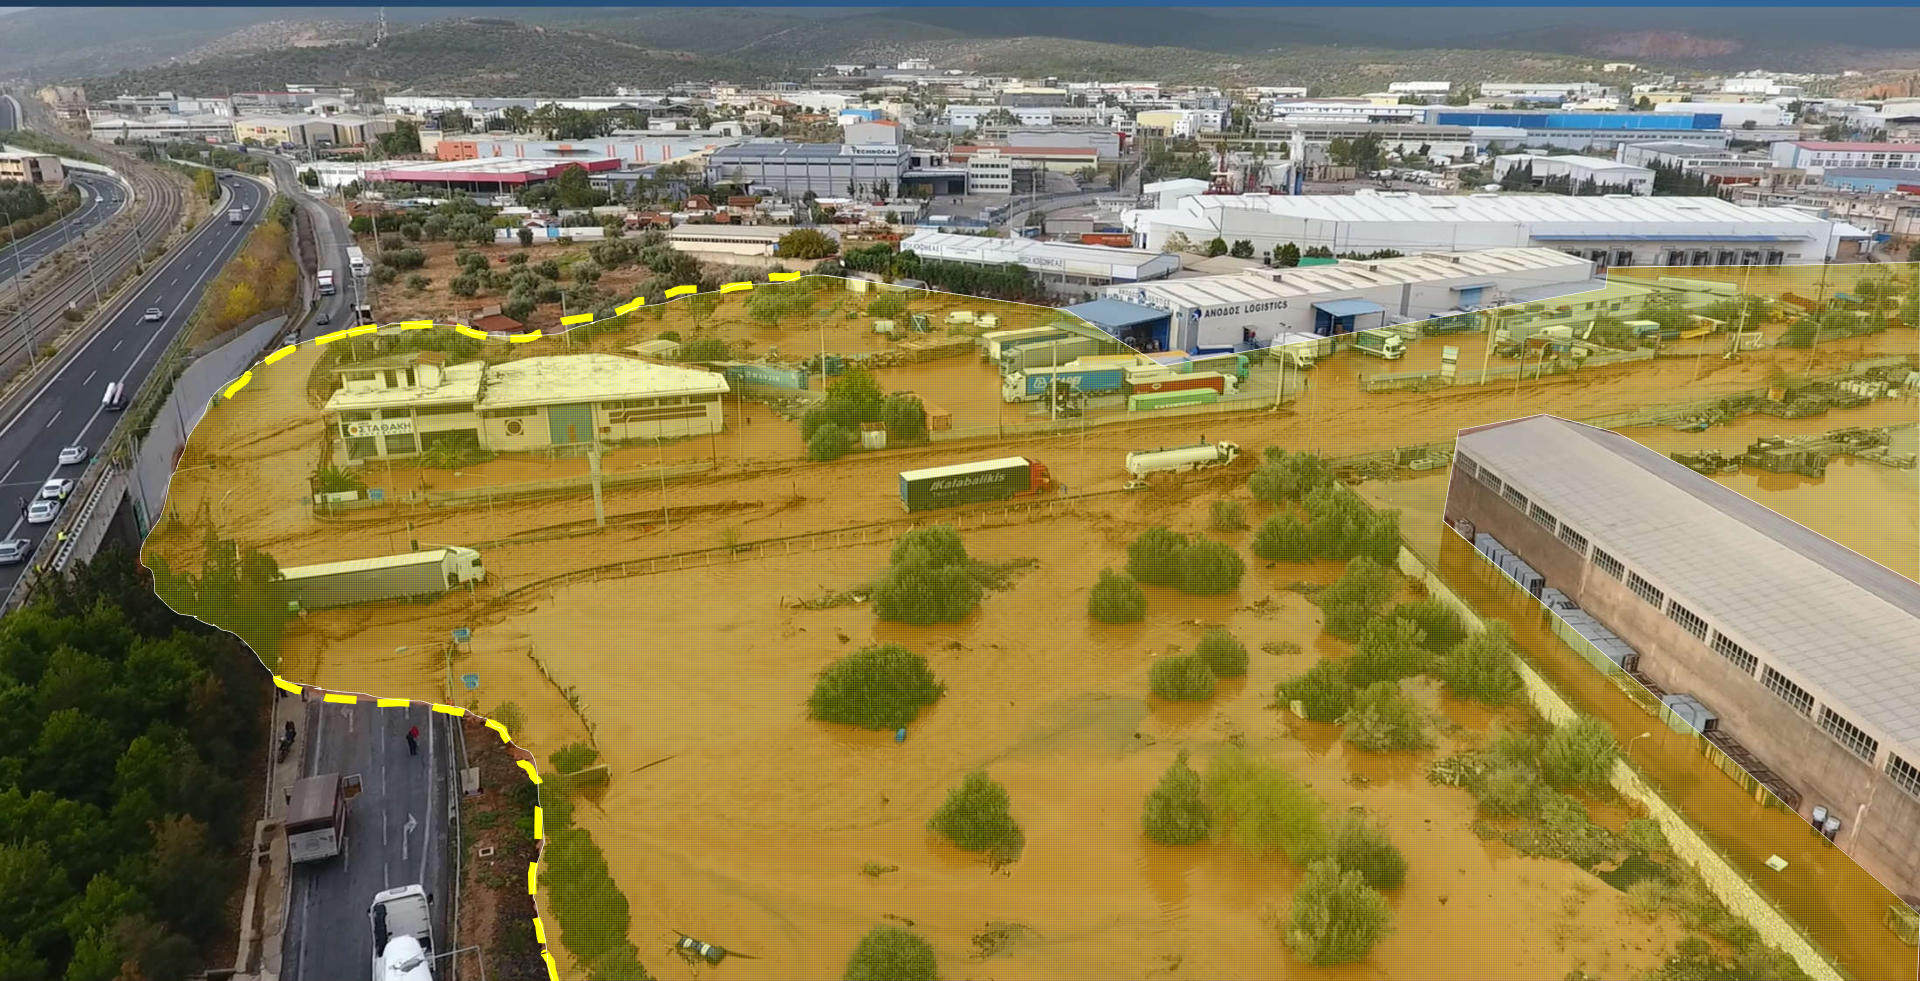
# Οριοθέτηση πλημμύρας

**Όριο πλημμύρας**
